一种薄壁零件的加工工艺方法探讨

梅霖魁

(中国南车资阳机车有限公司), 四川资阳641301)

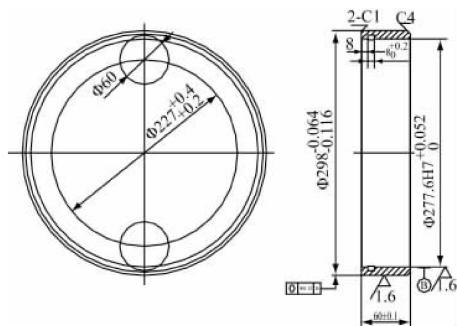
图1

我厂生产某型柴油机气缸套上的保护环(图1), 该零件的 $L/D = 60/10.2 = 5.88$, 属于典型的薄壁零件。该零件材料为45, 毛坯为圆筒型锻件, 每件毛坯加工两件成品, 生产类型为大批量。

零件毛坯粗车工艺安排在C630机床, 半精车和精车安排在C620机床。最初的工艺要求在精车内孔Φ277.6H7时, 夹紧方式是三爪卡盘的卡爪夹住工件外圆, 以工件左端面为定位基准定位在卡爪的台阶面上, 精车内孔和车倒角做为一道工序。加工完后, 取下工件测量内孔尺寸, 在互成90°的两个方向上测量, 尺寸差达0.1以上, 远超出尺寸公差0.052, 内孔的圆度和内孔公差无法保证。在加工第一批30件时, 前面10件均产生这样的问题而报废, 证明该工艺安排是失败的。

受力面，由于三爪卡盘的压紧力要大于切削力，并且工人在装夹工件时，担心工件脱落，均习惯用大力压紧。由于工件为薄壁型，卡爪未压住的圆弧面在吃刀受力时产生弹性变形，但由于工件受到卡爪压力未变形回来，工件在机床上夹紧状态下，在相互成 90° 的两个方向上测量均达到图纸要求；而取下工件后，不受夹紧力状态，工件产生变形，再测量时，尺寸就超出图纸要求。

针对上述问题，经过分析和工艺试验，改变工件的压紧方式和定位基准，重新确定工艺路线，把精车内孔单独做为一道工序，只精车内孔 $\phi 277.6H7$ ，精加工余量为 1 mm，刀具和刀架在加工第一件零件时，对好尺寸后就固定不变。并设计制作投入一套工装，见图 2。

该工装设计的思路是在卡盘的三件卡爪上分别焊接上固定块，然后把卡爪装在卡盘上，在固定块上精车出一与工件外圆大小相等的定位内圆和约小于工件壁厚(10.2 mm)的台阶面，并在定位块上钻出 M10 螺纹孔，用以连接 M10 × 75 螺栓来压紧压板，并通过压板压在工件的右端面上，从而将工件压紧。再以工件外圆和左端面为定位基准定位在固定块相应面上。以工件右端面为受力面，将原来

10.2 mm 厚的受力面改为 60 mm 厚的受力面，加工时工件受力情况比最初工艺安排的受力大大改善，顺利解决工件定位和压紧问题。在精车时，由于工件受力面壁厚，并且精加工余量小，切削力也较小，工件不会产生变形。采用改进后的工艺和工装，第一批加工 12 件，在两种状态下测量，尺寸完全达到图纸要求。又连续加工两批共 53 件，均达到图纸要求，证明工艺安排和工装是合理的，从而顺利解决工件变形问题。
