## 发动机零件失效案例分析

孙 屏<sup>1</sup>, 戴雅康<sup>2</sup>

(1. 大连市产品质量监督检验所, 辽宁大连 116021; 2. 大连交通大学, 辽宁大连 116021)

**摘 要:** 列举了发动机曲轴疲劳断裂、曲轴连杆颈磨损及气缸套裂纹等失效案例, 进行了针对性的分析, 并提出了改进意见。

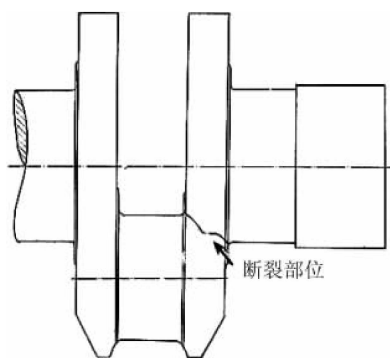
图 1 曲轴断裂部位

该曲轴经检修后, 运行了 6 000 km, 在连杆颈与主轴颈之间的曲柄臂处发生断裂, 如图 1 所示。

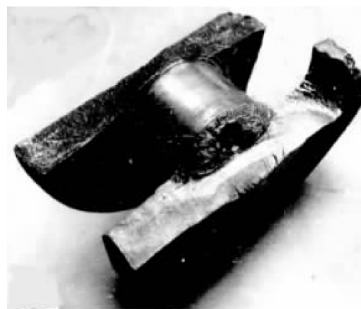
图 2 断口宏观照片

展, 并逐渐与 b 区相连接, 使裂纹面扩大, 最后导致曲柄臂在 e 区断裂。

断口宏观照片见图 2。断裂面的宏观形貌示意图见图 3。由图 2 及图 3 可见, 该曲轴为典型的疲劳断裂。

在断裂面上可见到两个疲劳裂纹源 I 及 II, 分别产生在连杆颈颈和主轴颈的圆角处。由裂纹源 I 产生的裂纹向 a 区及 b 区扩展, 扩展区隐约可见海滩花样; 由裂纹源 II 产生的裂纹向 c 区及 d 区扩

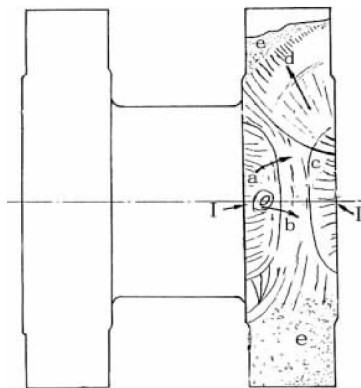
图 3 断裂面宏观形貌的描述

从断裂面上裂纹扩展过程可知, 由连杆颈圆角处的裂纹源 I 所产生的疲劳裂纹台阶扩展区 a 及 b 较大, 并且 a 区的贝纹线(海滩状花样)较密, b 区的贝纹线不明显。说明此时裂纹扩展速度较慢, 并且在多次交变载荷作用下, 裂纹面反复张开和闭合而相互触碰, 致使断口上的贝纹线被压平, 在扫描

由上述分析可见, 连杆颈圆角处的裂纹源 I 是该曲柄臂的最初裂纹源。

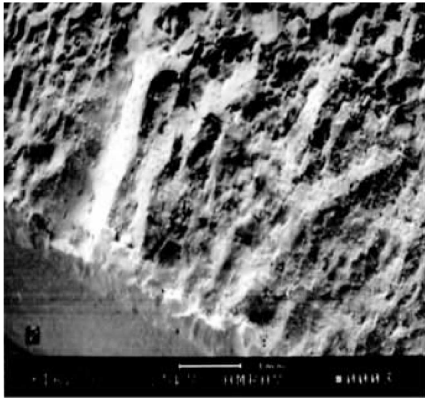
图 4 疲劳裂纹源 II 的微观形貌

电镜下, 裂纹源 I 的形貌已难以辨认。由于裂纹面逐渐扩大, 使曲柄臂的有效断面面积不断减小, 主轴颈圆角处的应力逐渐增大, 而产生疲劳裂纹源 II。裂纹源 II 在扫描电镜下的微观形貌如图 4 所示, 可见其放射状的台阶花样。裂纹源 II 产生后, 裂纹扩展速度加快, 除在 c 区有呈台阶状扩展的花样外, 看不到裂纹扩展的贝纹线区域, 而直接进入放射状花样的快速撕裂区 d, 并与 b 区相连, 使曲柄臂的有效断面面积 e 不足以承受曲轴的载荷而断裂。

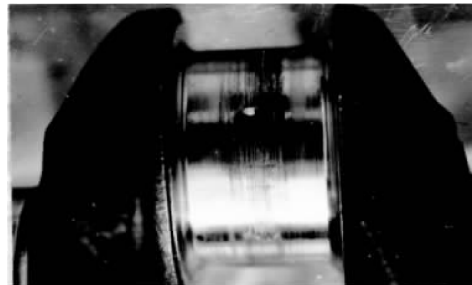
图 7 连杆颈表面的拉伤痕迹

连杆颈表面拉伤的宏观形貌如图 7 所示。透过拉伤痕迹, 可见到连杆颈表面存在网状裂纹, 其金相照片分别示于图 8。

检验发现, 该曲轴第三连杆颈表面无润滑油, 连杆颈与连杆瓦之间呈现较为严重的干摩擦现象。

在润滑失效的情况下, 两个摩擦表面的金属直接接触, 便产生粘着磨损。

当曲轴在高速、高负荷条件下运转时,摩擦表面显微凸起部分的金属不断产生粘着磨损,使金属表面沿着滑动摩擦方向形成粗糙的条带或沟槽,即所谓“拉伤”痕迹。

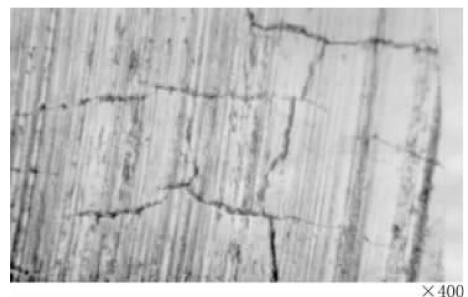
图 8 连杆颈表面的网状裂纹

(2) 摩擦产生的热量足以使连杆颈浅表层经过表面淬火的金属产生回火现象,使硬度降低,并使钢材的比容减小导致体积收缩。表层的体积收缩同样受到内层金属的阻碍,而在其中引起拉应力。这两种拉应力往往都是双向应力。浅表层金属在这种双向应力的作用下极易产生网状裂纹,即所谓“龟裂”。

该曲轴第三连杆颈摩擦副产生干摩擦的原因,在于发动机润滑系统未能正常发挥作用。

由于金属中的裂纹是不可修复的缺陷,在裂纹尖端应力场强度因子作用下,将促使裂纹逐渐扩展,直至曲轴断裂,因此该曲轴应作报废处理。

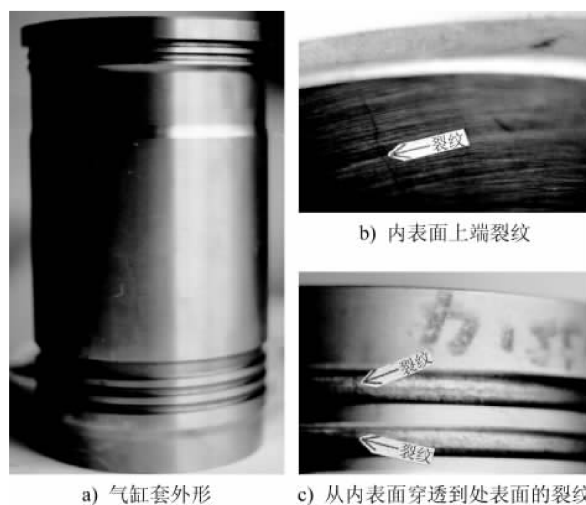
图 10

本案例的气缸套形状示于图 10a,其内表面上端产生了如图 10b 所示的长约 70 mm 的裂纹,图 10c 为从内表面穿透到外表面的裂纹。

该气缸套材质化学成分的光谱分析结果为: C 3.16%、Si 1.75%、Mn 0.90%、P 0.25%、S 0.12%。根据 JB/T2330-1993《内燃机高磷铸铁气缸套金相检验》标准,对  $\phi \leq 200\text{mm}$  的气缸套要求其含磷量应大于 0.5%。因此,该气缸套的材质是不符合要求的。

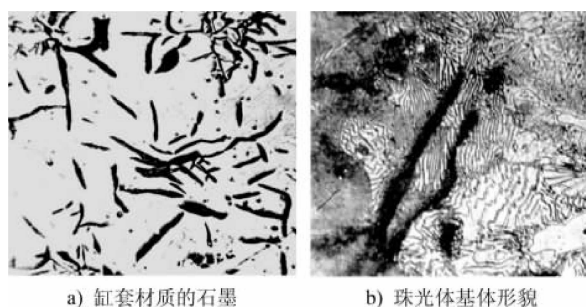
图 11

石墨形状示于图 11a,呈菊花状,合格。珠光体基体示于图 11b,呈粗片状,属合格范畴。

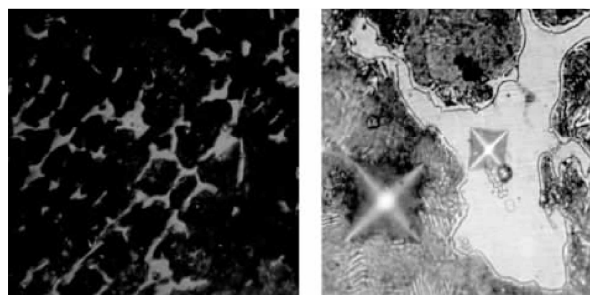
图 12

材质中的磷共晶是决定高磷铸铁力学性能的关键组织,可从磷共晶的分布及组成上来分析。图 12a 所示为磷共晶分布的金相照片,磷共晶的网孔直径较大,最大可达 0.43 mm,磷共晶呈较为严重

的枝晶分布,增加了材质的脆性。图 12b 为珠光体基体上分布的磷共晶(白亮块状物)金相照片。在 200 g 载荷下测定了珠光体基体及磷共晶的显微硬度,分别为 255HV0.2 和 1038HV0.2。资料表明<sup>[4]</sup>,二元磷共晶的显微硬度为 550~700 HV,碳化物的显微硬度为 950~1 050 HV。由此可知,该气缸套材质中磷共晶的组成,除含有少量呈点状分布的二元磷共晶外,大部分为含有块状渗碳体的复合物磷共晶,这种磷共晶性能极其硬而脆,是气缸套产生裂纹的根源。

a) 缸套材质中磷共晶的分布 b) 缸套材质中磷共晶的组成

严格说来,这种铸铁已不能再称为灰口铸铁,而应归入铸造不合格的麻口铸铁范畴。
