## 柴油机气门座圈脱落故障分析

陈晓燕, 商海昆

(河北华北柴油机有限责任公司, 河北石家庄 050081)

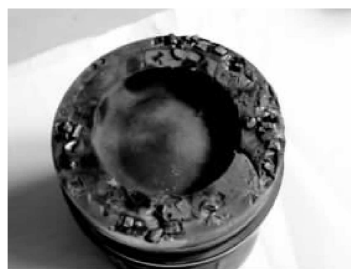
图 2 故障活塞

拆检该柴油机发现: 第 2 缸缸盖左排气门座圈孔内没有气门座圈, 第 2 缸活塞顶部、缸盖燃烧室侧磕碰严重, 有明显的撞击痕迹, 并有气门座圈碎片内嵌, 第 2 缸气缸套上止口处有两处裂纹, 其它部位未发现问题。

从活塞及缸盖上留下的痕迹判断应是排气门座圈先从缸盖座圈孔中整体脱落, 倾斜后受活塞、气门等的撞击后碎裂, 造成活塞、缸盖、缸套受损。见图 2、图 3。

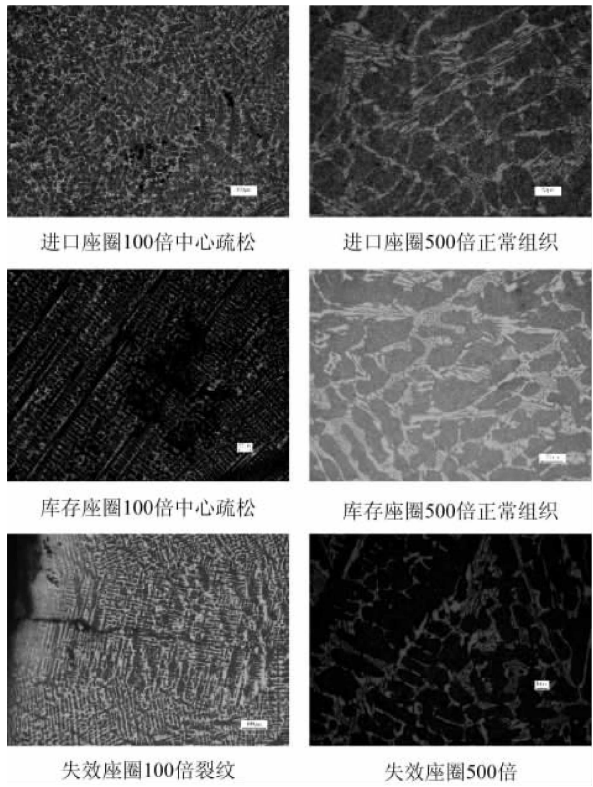
图 4 进口座圈、库存座圈及失效座圈金相照片

通过金相图片可以看出,国产与进口座圈正常组织基本相同,国产座圈由于使用重力铸造,在显微状态下具有大面积疏松,疏松直径最大在0.5 mm左右,并且多处存在;进口座圈最大疏松直径在0.1 mm左右,仅存在于个别位置。

通过压裂试验可以看出，进口座圈成散碎状，国产座圈成压扁状。据此现象，结合金相检查认为：因国产座圈组织存在较大疏松，具有较好的退让性，导致国产座圈成压扁状而不破碎。

(3) 在气门座圈技术条件中增加了 X 射线检测需达到关于铸件质量评级相关标准规定的一、二级的要求。

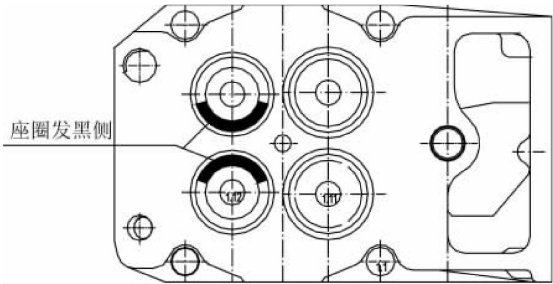
图 5 座圈色变部位

外观检测发现,国产排气门座圈的内侧变黑(图 5),外侧颜色正常。分析认为,气门座圈外圆两侧颜色不一致,应是气门座圈受热不均所致,发黑一侧的工作温度较高。

检查结果可以看出,座圈尺寸均满足图样要求,但国产气门座圈受热冷却后变形较大,成椭圆(发黑方向为长轴),外径尺寸相对变小。

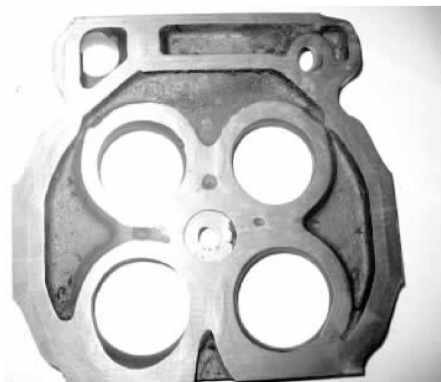
图 6 故障缸盖座圈孔周围水道

分别解剖了故障缸盖和进口缸盖,解剖部位为缸盖燃烧室向上 20 mm 处,即气门座圈冷却水道部位,见图 6、图 7。

通过比较发现:故障缸盖气门座圈周围的冷却水道狭窄甚至不畅通,并且水道粘砂较多。

综合以上检测及计算结果分析认为，由于缸盖气门座圈孔，特别是排气门座圈孔周围水腔狭窄，且有大量粘砂，导致水道畅通性差，水流不畅，影响气门座圈冷却散热，在柴油机长时间全速全负荷运转时，气门座圈孔周围局部热负荷过高，相配合的缸盖与座圈因热膨胀系数存在差异（材料为合金铸铁的座圈的热膨胀系数为  $11.5 \times 10^{-6}/K$ ，材料为 HT250 的缸盖的热膨胀系数为  $13.2 \times 10^{-6}/K$ ），因而两者在高温下变形程度不同，加之组织疏松造成的退让性，导致座圈从缸盖座圈孔中整体脱落；同时，从缸盖冷却水道的分布情况看，冷却水从靠近右排气门座圈孔的进水孔进入缸盖冷却水道，经由左排气门座圈孔周围水道、进气门座圈孔周围水道排出，左排气门座圈因温度高冷却效果差而首先脱落，座圈失效，最终使活塞、缸盖、缸套受损。

（1）按图样要求，比照进口缸盖解剖件，对影响冷却水流通能力的水道模具进行了修整，改进了缸盖水道，见图 8。

(2) 针对缸盖水道粘砂问题,在缸盖铸造工艺中完善了清砂工艺:①落砂处理;②粗抛丸处理、

精抛丸处理;③时效处理;④振动处理;⑤二次落砂处理;⑥精抛丸处理、风洗;⑦用清砂工具人工再清砂。经解剖检查,按此工艺清砂的缸盖水道粘砂现象基本消除。
