## 使用与维修

## MTU396 柴油机两类典型电控停机故障分析

**摘 要:**介绍了 MTU 396 柴油机发生的与电子调速器有关的两类典型的电控系统报警故障停机: 不可预见故障停机和超速报警停机; 分析了故障的原因并给出了排除此类故障的系统的解决方案, 可为此类设备的稳定运行和维护提供理论和技术上的支持。

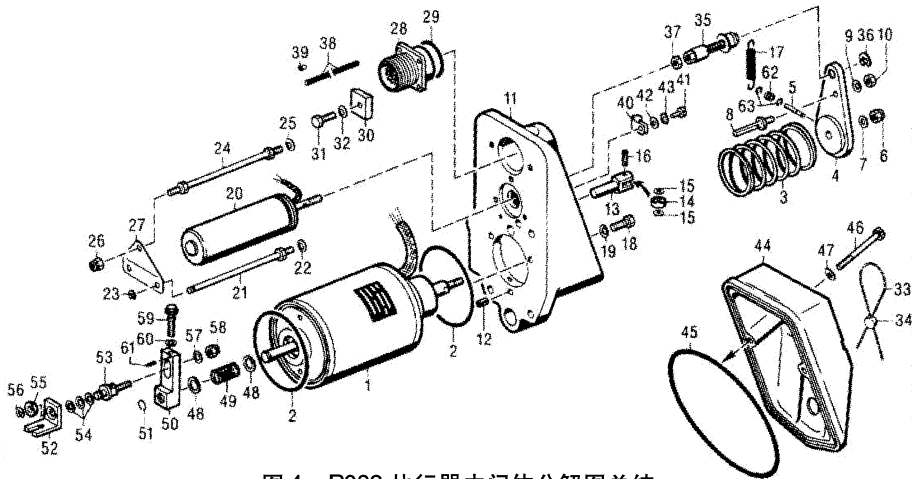
图4 R082 执行器中间体分解图总结

（3）拆检 2#机执行器，去除执行器上灰尘，拆除执行器中间体上端盖，发现连接执行器推杆的球形帽（55）和锁紧垫圈/卡簧（56）缺失（见图 4 执行器中间体分解图<sup>[5]</sup>），这样就导致柴油机起动过程中执行器将燃油齿条推至 13 后无法将齿条拉回，燃油喷油量达到最大后无法回调，柴油机转速超过限定值。

分析认为,球形帽和锁紧卡簧发生掉落的原因有两种,一是更换安装执行器时卡簧没有安装到位;二是该卡簧槽加工超差,柴油机较长时间运行(两台机均运行了约 120 h)后发生振动松脱。

（4）重新安装球形帽和卡簧，检查确认卡簧安装到位。起动柴油机运转正常，用人机对话装置记录起动曲线，证实起动过程正常。此后多次试验柴油机均正常运转。
