# 水冷 8 缸发动机齿轮打齿案例分析

**摘要:** 针对某型水冷 8 缸发动机齿轮打齿故障, 从齿轮材料、缺陷、过载、装配不良、中心距有误、制造误差等方面进行了检测和分析, 结论为齿轮本身的加工误差大是导致该型柴油机齿轮打齿的主要原因。

## Analysis of Gear Teeth Collision of a Water-cooled 8 Cylinder Engine

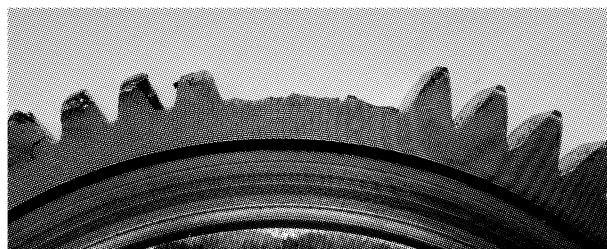
图 1

对编号为 M001 发动机进行了拆解, 发现喷油泵齿轮相连 3 齿齐根折断(如图 1), 其左侧 5 齿有严重的“啃齿”现象, 中间齿轮有不连续 2 齿折断(如图 2), 其中一折断齿左侧连续 2 齿“啃齿”, 保留一完整好齿, 而后左侧连续 7 齿被“啃齿”。

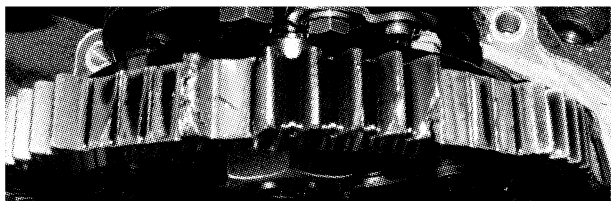
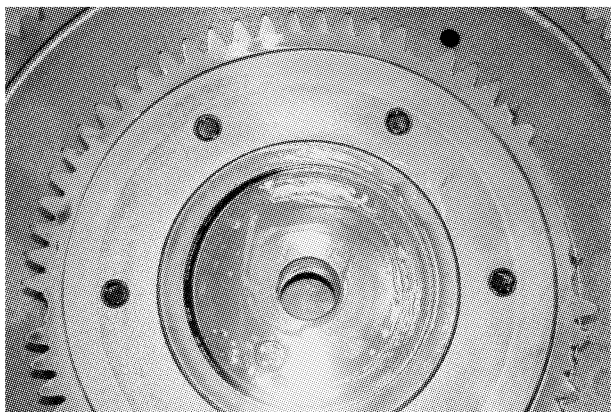
编号为 M002 发动机拆检后发现，喷油泵齿轮和喷油泵驱动齿轮均已出现严重打齿，且连续数齿齐根折断。图 3、图 4 分别为喷油泵齿轮和中间齿轮，现象基本与编号 M001 发动机故障相同。

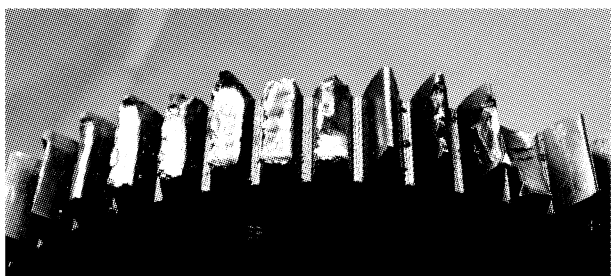
图 5

编号为 M003 发动机拆解后发现，喷油泵固定螺栓松动，检测力矩不符合要求。但现场工作人员解释：当时欲更换高压泵，所以松动了固定螺栓。喷油泵齿轮打齿状况基本与编号为 M001 发动机故障相同（见图 5），喷油泵驱动齿轮只有微小的“啃齿”迹象。
