## 16V240ZJ 型柴油机机体裂纹分析

**摘 要:** 对铁路机车用 16V240ZJ 型柴油机机体裂纹故障的原因进行了分析, 分析表明: 故障原因涉及到结构设计、制造工艺、负荷工况、材料质量、修复方法及寿命周期等因素; 并据此提出了避免裂纹发生的技术措施。

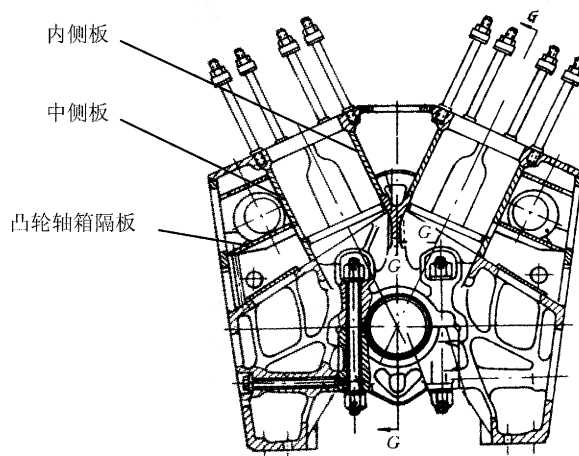
图 1 16V240ZJ 型柴油机机体

由实际裂纹部位的统计可知, 铸焊组合式机体的裂纹均发生在焊接部位, 集中体现在与顶板相焊接的各隔板上, 以及第 1 缸气缸箱主油道上的立油管与顶板焊缝部位。开裂处所涉及的具体板件是内

侧板、中侧板、中间垂直板和两端垂直板的上部, 均围绕着气缸箱和凸轮轴箱的顶板以下 100 mm 左右的区域内, 各板既有板面的横向裂纹, 又有与顶板原焊缝的开裂。
