## 某轮主机缸套异常磨粒磨损原因探讨

**摘 要:** 根据某轮主机缸套异常磨粒磨损的故障现象及故障发展过程, 结合柴油机磨粒磨损机理, 对该轮主机缸套异常磨粒磨损故障的原因进行了探讨与分析。分析表明: 燃油中催化剂粉末含量偏高、燃油在贮存环节受到污染及燃油净化处理不当是造成此次故障的根本原因。据此提出了加强柴油机日常维护管理的措施。

某散货轮主机型号, MAN B&W 6L50MC; 额定功率, 6 130 kW; 额定转速, 148 r/min。

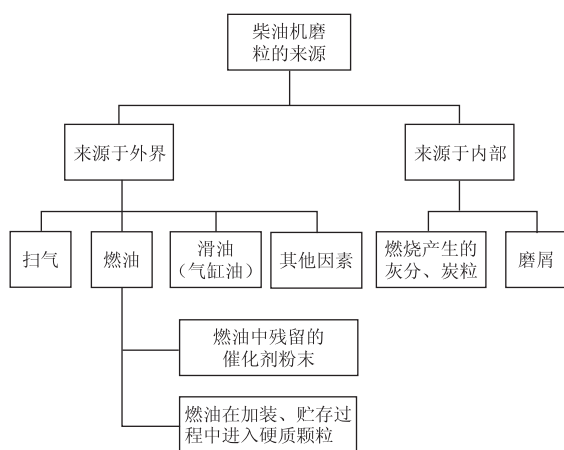
根据磨粒磨损机理，显然解决此次故障的根本是寻找到磨料的来源。对于船舶主机来讲，磨料主要来源于以下两个大的方面：①来源于外界：通过扫气、燃油、滑油等进入柴油机气缸内；②来源于内部：如燃烧产生的灰分、炭粒、气缸异常磨损产生的磨屑等。基于此，结合本轮实际情况拟定了故障排除检查程序，如图 1 所示。
