## 水冷柴油机齿轮轮齿断裂分析研究

李建惠<sup>1</sup>, 刘英华<sup>1</sup>, 刘云霞<sup>1</sup>, 刘艳超<sup>2</sup>, 马晓峰<sup>1</sup>

- (1. 河北华北柴油机有限责任公司, 河北 石家庄 050081;  
2. 中国人民解放军驻 5460 厂军事代表室, 河北 石家庄 050081)

**摘 要:** 针对某水冷柴油机在考核试验中齿轮轮齿断裂的故障, 从齿轮表面缺陷、齿轮过载或受到较大外力冲击、齿轮啮合不良、齿轮热处理、齿根圆角、齿轮啮合宽度等影响因素进行分析, 分析表明: 轮齿断裂系齿轮热处理硬度偏低及齿根圆角偏小导致。

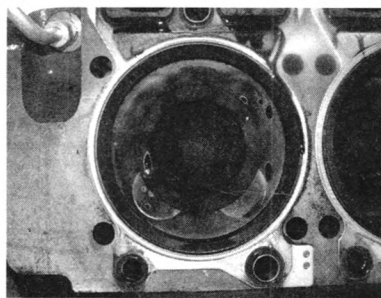
图 1

拆除缸盖后, 发现 6 个活塞顶部均有与排气门相碰撞的痕迹(见图 1)。曲轴齿轮多数齿靠近外侧部分被打断, 个别齿被挤压变形(见图 2)。正时齿轮一个轮齿完全断裂, 断齿非常完整, 无挤压痕迹; 其余靠近齿内侧部分被挤压变形(见图 3)。检查主轴瓦、连杆轴瓦、曲轴主轴颈、连杆轴颈磨损

由于曲轴齿轮和正时齿轮出现断齿和挤齿现象, 凸轮轴配气相位发生错乱, 导致活塞顶部与气门相撞击, 其作用力最终造成了配气机构中相对薄弱的推杆发生弯曲变形。具体分析如下。

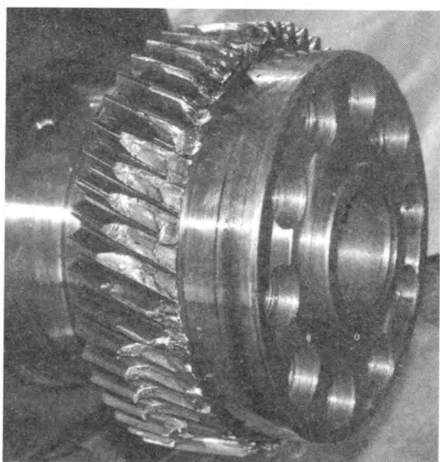
图 2

3% 的游离铁素体，晶粒度比较粗，其中铁素体属于异常组织，按要求曲轴成品不应该有游离铁素体存在；齿外侧未淬火区范围实测为 2 ~ 3 mm( 图纸要求最大 1.5 mm)。曲轴齿轮图纸要求硬度为 54 ~ 58 HRC，实测洛氏硬度值为 51 HRC，没有达到图纸要求。由于齿轮外侧未淬火区域较大、并且齿部硬度低，直接导致曲轴齿轮断齿强度降低，由此造成断齿现象的发生可能性很大。

该机型正时齿轮与曲轴齿轮非全齿啮合，对齿轮强度要求较高。由于曲轴齿轮硬度偏低，两侧未淬火区域过大，造成齿轮接触强度明显降低。经过长时间运转后，曲轴齿轮必然会因强度不足而发生断齿问题。曲轴齿轮断齿后，两齿轮不能正常啮合，并产生巨大的冲击力，使正时齿轮与曲轴齿轮发生大面积打齿和挤齿现象。最终因配气相位改变，发生气门与活塞相撞，推杆弯曲等现象。

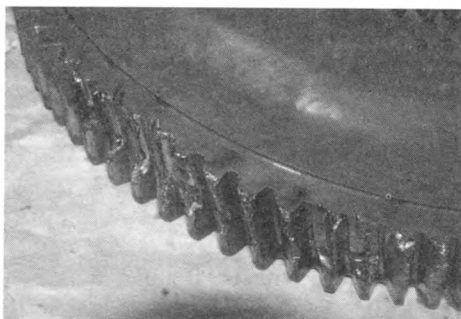
图 3

经检测，曲轴齿轮根部圆角较大，符合图纸要求(0.75 mm)；正时齿轮齿根圆角较小。库存正时齿轮抽检 4 件，圆角为 R0.2 ~ R0.45 mm。小于理

论圆角 R0.5 mm，因此对齿轮强度有一定影响。

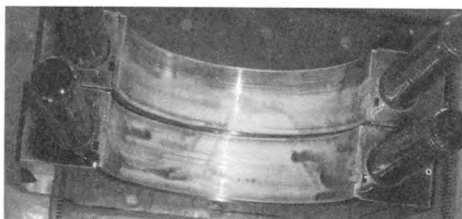
图 4

正常。(见图 4、图 5)对油底壳进行清理, 共找到二十二枚断齿(见图 6)。其中有一枚完整的断齿与正时齿轮断裂部位吻合, 其余断齿均属于曲轴齿轮的, 且断齿大部分已经变形, 其中一枚未变形的断齿能与曲轴齿轮断裂部位吻合。
