# 活塞环槽镀铬层次裂纹产生原因及解决措施

(玉柴船舶动力股份有限公司, 广东 珠海 519175)

## The Reasons and Solutions for Secondary Crack of Ring Groove After Chromium Plating

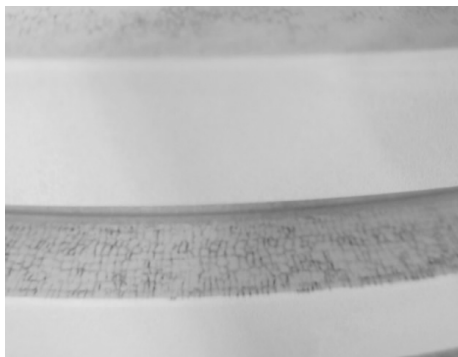
图3 次裂纹实图

图3为某机型活塞环槽在实际生产中出现的次裂纹现象,通过PT探伤后肉眼可以看出,活塞环槽的次裂纹非常清晰且有规则,生产中的产品如果出现此情况,必须进行返修,重新镀铬和磨削,直到次裂纹消除。

(1) 镀铬层厚度:镀铬层的厚度对磨削后的镀铬层表面质量具有较大影响。镀铬层厚度较大时,需要磨削掉更多的材料,使得磨削过程中产生的热量加大,不利于冷却和湿润,进而影响磨削后的表面质量。因此在活塞环槽的设计中,在保证性能的前提下,减小了镀铬层厚度值。

(3) 冷却环境:冷却是机加工中重要的环节,冷却不佳不仅使加工表面的质量得不到保证,而且对刀具、磨具也会产生不利影响,甚至破坏加工工具。但过快的冷却使得铬层表面瞬时温度变化过大,也会引起次级裂纹的产生,因此良好的冷却环境对加工至关重要<sup>[6]</sup>。针对出现次裂纹的情况,在原冷却液流量的基础上,稍加大流量,并调整冷却液的喷射角度,使冷却液与铬层磨削面充分接触。

来弥补;加大工件的回转速度,磨削表面的温度升高,但其增长速度与磨削量的影响相比小得多<sup>[5]</sup>。从减轻烧伤但同时又尽可能地保持较高的生产率考虑,在选择磨削量时,应选用较大的工件回转速度和较小的磨削深度。磨削量大时,会在表面短时间内积聚较多热量,使冷却液效果不佳,且使表面粗糙度加大,光洁度不好,因此在出现次裂纹的情况下,需改进磨削工艺,减小磨削量。

(5) 磨削工具:在磨削过程中,磨削工具对铬层的质量起至关重要的作用,为了解决在磨削过程中产生大量热量导致铬层冷却不充分而产生次级裂纹的问题,需对磨削工具进行改进。砂轮的特性受到磨料、粒度、粘合剂和形状尺寸等影响<sup>[5-6]</sup>,从形状设计上,可采用带冷却槽的砂轮进行磨削,可使冷却液更好地与铬层接触,使冷却效果更佳,有利于防止次级裂纹的产生。对于粘合剂的选择,则采用新型粘合剂,降低粘合剂的附着力,当磨削产生的切削力大于铬层硬度所能承受的力,同时也超出粘合剂的附着力时,工具上的磨粒脱落,对铬层起到保护作用。磨料和粒度大小对磨削质量的影响也很大,硬铬层属于硬材料,因此选择磨料粒度时应尽可能小,这样才可以保证加工时有较好的工件表面质量。

通过以上诸多影响因素的分析表明,为解决磨削加工过程中出现的次裂纹现象,需要改进设计和加工工艺,即减小镀铬层厚度、提高线速度、减小磨削量、加压以增加冷却液流量、使用开式砂轮、减小磨料颗粒。按照新的磨削工艺和厚度设计,生产的活塞环槽如图4所示。

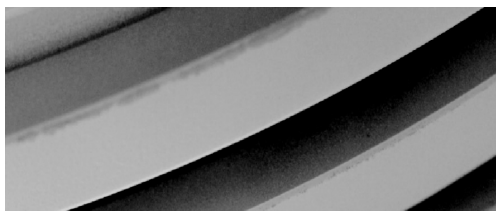
图4 改进后活塞环槽图

从图4可以看出,相比于图3的活塞环槽,新工艺生产的活塞环槽的次裂纹现象已经消除,PT检查,产品完全合格,满足技术要求,从而证明该工艺和方法的改善对消除次裂纹现象是有效的。
