# 某柴油机故障分析

**摘 要:** 针对某 8 V 柴油机在耐久性台架考核试验中发生严重故障的问题, 结合该柴油机结构和试验台架布置情况建立以“柴油机过热”为顶事件的故障树, 逐项排查分析并进行试验验证。分析表明: 故障主要是由于试验设备冷却系统的膨胀水箱蒸汽阀失效所致, 据此, 采取了相应的解决措施。

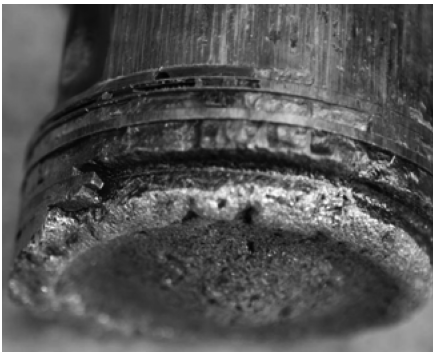
整机拆检发现左 4 缸故障最为突出, 左 3 缸次之, 左 1、2 缸略好, 右排完好。左 4 缸活塞火力岸损坏, 活塞顶部铸铁镶圈以上 1/3 存留, 其余部分烧熔或碎裂, 残留活塞环卡死在环槽内, 裙部严重拉伤, 内腔顶部发黄。活塞镶圈碎块经进气道进入进气管并进入左 3 缸, 造成左 3 缸活塞顶有金属嵌入, 顶部有明显的撞击痕迹。所有活塞内腔顶部均有轻微发蓝现象。左 4 缸气缸套严重拉伤且内壁上部附着金属铝屑, 气缸套经敲击取出, 八个气缸套外表面均有发蓝现象。左 4 缸气缸套密封圈粘接在环槽内, 第一道气缸套密封圈内表面多处烧熔, 第二道缸套密封圈外表面局部烧熔。左 4 缸活塞销与销座粘接, 活塞销经敲击取出, 活塞销外表面发蓝。左 4 缸连杆小头发黄。左 4 缸气缸盖燃烧室底面和气门头部附着大量金属铝屑。左 3 缸气门头部也附着有金属铝屑, 缸盖局部有撞击痕迹。左 4 缸活塞顶部烧熔的金属铝屑随废气排出时, 附着在左排排气管内表面及左增压器涡轮箱内, 同时造成左增压器涡轮叶轮损坏。故障实物见图 1~图 6。

图 1 左 4 缸活塞顶部全貌

柴油机复装时，对新的左排气缸盖水腔进行了检查，发现各水腔通畅；更换了左排气缸盖、气缸套、增压器等故障件以及其它易损件。针对造成本次故障的主要原因，更换了试验室设备膨胀水箱蒸汽阀。经试验验证，设备冷却系统修复后，水泵进口能够保证相应的正压值，柴油机通过了耐久性台架考核试验。

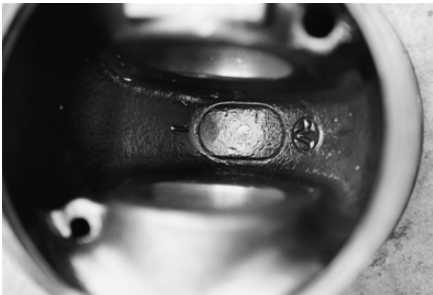
图 2 左 4 缸活塞内腔热损伤情况

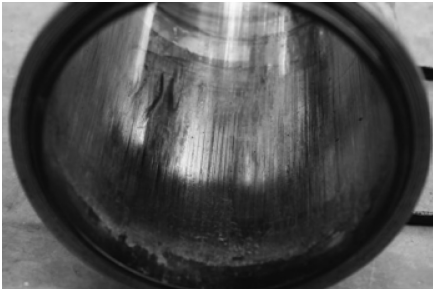
图 3 左 4 缸气缸套内部情况

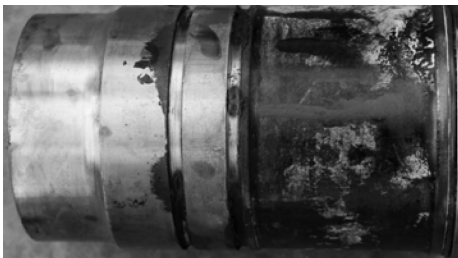
图 4 左 4 缸气缸套外表面情况

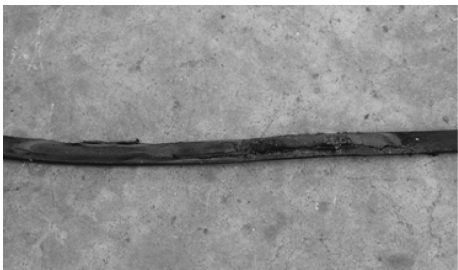
图 5 左 4 缸气缸套第一道密封圈情况

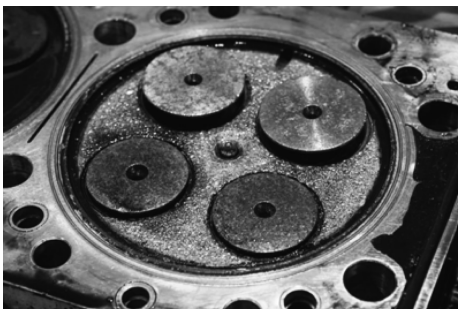
图 6 左 4 缸缸盖情况

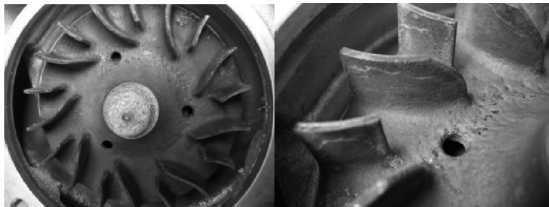
拆水泵进水接盘，发现水泵叶轮有汽蚀现象，如图 8 所示，其它零部件及密封部位均正常。

图 8 水泵汽蚀情况

水泵部件性能试验结果见表 2，水泵装机后考核试验过程中性能试验结果见表 3。通过试验数据对比分析看出，在正常工作状态下，水泵的流量和扬程均能满足设计指标要求，证明水泵本体工作正常；从水泵装机后的试验数据看，其扬程、流量大幅下降，证明台架试验中的闭式冷却系统存在问题，分析其主要原因是水泵进口压力太低。

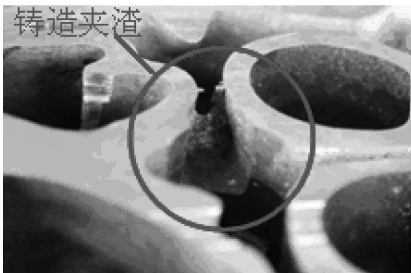
气缸盖解剖后发现，下水腔靠近传动端进、排气道之间有铸造夹渣，该处水路堵塞近 1/4，计算表明，如果冷却系统工作正常，该堵塞基本不影响水流分布及气缸盖的冷却效果。左 4 缸气缸盖水腔解剖情况如图 9 所示。

图 9 左 4 缸气缸盖解剖情况

该柴油机故障是由整机过热引起，整机过热导致活塞顶烧熔损坏、拉缸、缸套密封胶圈烧损漏水等<sup>[0]</sup>破坏现象。而整机过热主要是由于试验设备冷却系统的膨胀水箱蒸汽阀失效所致，由于蒸汽阀关闭不严，水泵进口形成负压，冷却液汽化，水泵水量大幅减小，使得柴油机冷却系统散热受到严重影响。另外，在水泵水量不足的条件下，柴油机左 4 缸下水腔进、排气道之间的铸造夹渣，进一步恶化了左 4 缸的冷却效果，造成左 4 缸首先出现故障。
