## 水冷柴油机气缸垫渗油问题分析与研究

刘云霞, 何剑丰, 李 萍, 刘英华, 李建惠

(河北华北柴油机有限责任公司, 河北 石家庄 050081)

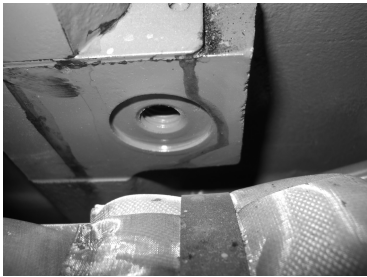
图 2 漏机油部位示意图

装有 1015 系列柴油机的某车在试车时，发现多台柴油机气缸垫与箱体结合面处有不同程度的油迹，怀疑是从气缸垫处渗漏，见图 2、图 3。

所以气缸垫标记孔侧和箱体结合面处的油迹是缸盖螺栓孔内的机油渗出。

综上所述，可以确定柴油机气缸垫部位的渗油非柴油机内部的机油，而是柴油机在装配过程中缸盖螺栓刷涂的机油，在柴油机运转过程中随着柴油机的振动及温度的升高，刷涂的机油渗出并沿气缸垫与箱体结合面渗出，造成了气缸垫渗油的假象。

(1) 在安装气缸垫的工位处，配置 30 mm×25 mm×4 mm 海绵块，将海绵块浸入机油里，然后取出，并将把机油挤出，放置在工作台上；

(2) 缸盖螺栓的螺纹部分和螺栓头部在浸泡过机油的海面上滚涂机油，滚涂后不允许有滴油现象。

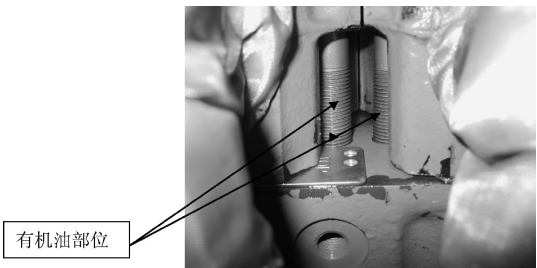
图 4 漏机油部位示意图

抽取一台油迹较多的柴油机进行拆检。拆卸缸盖前对缸盖螺栓的拧紧力矩进行了检测，满足检验力矩 300 (N·m)，缸盖螺栓裸露部分有机油，见图 4。拆检后目测检查气缸垫等零部件没有异常，箱体螺栓孔内存有 3 ~ 4 mm 机油。

(1) 缸盖螺栓裸露部分有机油, 箱体螺栓孔内存有 3 ~ 4 mm 机油, 由于装配原因, 安装时缸盖螺栓涂机油较多, 在此情况下, 热车后随着柴油机的振动和发热, 螺纹间隙处的机油渗出;

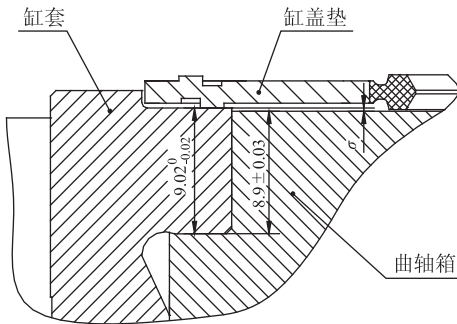
图 5 气缸垫安装示意图

- (1) 箱体凸台尺寸  $8.9 \pm 0.03$  mm，缸套台肩尺寸  $9.02^{0}_{-0.02}$  mm，经计算缸套和箱体安装面间隙为：  
 $\delta_{\min} = (9.02 - 0.02) - (8.9 + 0.03) = 0.07$  (mm)  
 $\delta_{\max} = 9.02 - (8.9 - 0.03) = 0.15$  (mm)

(2) 气缸垫密封橡胶厚度为  $B=t+0.7\pm 0.05$  mm, 计算密封橡胶的实际变形量。由于缸垫上下凸起部分最大各为 0.25 mm, 实际安装时缸垫凸起部分处于压平状态, 所以计算橡胶变形量时不考虑缸垫的凸起尺寸。

橡胶厚度最小时:  $\Delta_{\min}=0.65-0.15=0.5$  (mm),  
橡胶厚度最大时:  $\Delta_{\max}=0.75-0.07=0.68$  (mm)

经比较, 实际最小变形量为 0.5 mm, 在理论允许的最小变形量 0.45 ~ 0.675 mm 之间, 实际最大变形量为 0.68 mm, 在理论允许的最大变形量 0.47 ~ 0.705 mm 之间, 通过计算对比, 实际设计的气缸垫的橡胶厚度尺寸  $B=t+0.7\pm 0.05$  mm 满足性能要求, 可以排除由于气缸垫橡胶厚度尺寸设计不合理, 导致密封不严, 引起渗油。
