某柴油机高压油管冷镦接头断裂问题分析

摘要: 针对某型机高压油管使用中冷镦接头发生断裂的原因进行分析。分析表明: 断裂方式为疲劳断裂, 并在此基础上针对疲劳裂纹萌生及扩展两大影响零件疲劳寿命的主要因素进行了分析。结合疲劳裂纹萌生及扩展的基本理论, 提出了改善高压油管疲劳性能的生产工艺改进措施。

Analysis of the Fracture of a Diesel Engine High Pressure Fuel Pipe's Cold Heading Joint

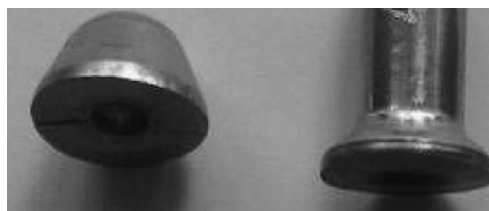
接口处漏油, 经拆卸检查发现, 均为高压油管接头处发生径向断裂。断裂处照片见图 1, 具体断裂位置见图 2。

图 1 断裂的高压油管实际照片

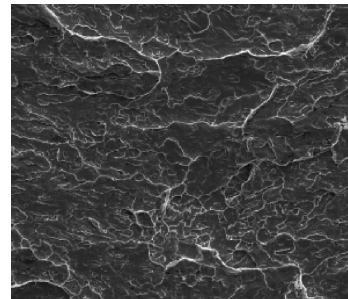
图5

将裂纹源放大1000倍后,可看到清晰河流状准解理特征(图5)。

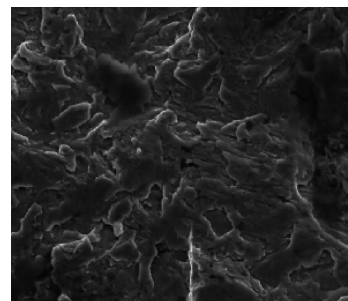
图6

将裂纹扩展区放大5000倍后则呈现出疲劳扩展辉纹形状(图6);并且,在靠近管外壁处呈现典型的最后撕裂区形貌(图7)。

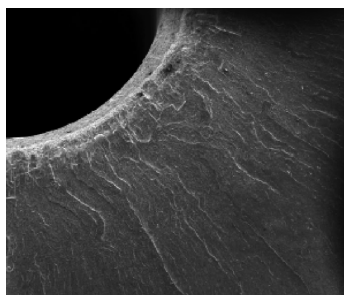
图4

通过对断口进行初步分析,由裂纹低倍形貌可见裂纹源位于管内壁侧,见图4。

由上述分析可判定, 断口处的断裂方式为疲劳断裂, 裂纹源发源于高压油管内壁, 沿径向扩展至外壁, 最终断裂。

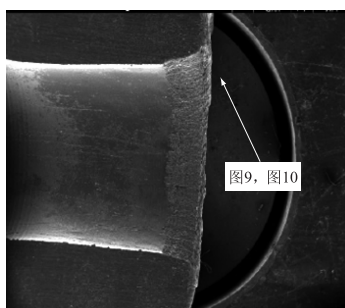
将断裂高压油管在断面直径位置沿轴向切开, 观察断口附近区域。图 8 为断口附近区域实际照片, 由图可见, 断口附近管内壁粗糙度较差。

图 8 横切断口附近区域实际照片

头内壁表面高粗糙度区域。在原有的冷墩接头及铰孔工序基础上,增加了一道内孔精磨工序,以降低内壁,尤其是冷墩造成的堆叠区域的表面粗糙度。

此外,还在高压油管液压试验后增加了一道高压内壁强化工序。其原理是:通过在油管内壁施加超高压,使高压油管内壁屈服,产生塑性变形,然后卸除压力;同时,由于高压油管外层材料的弹性收缩,使已经塑性变形的内层材料受到外层的弹性压缩而产生压应力,这样,高压油管内表面将处于压应力状态,而表面压应力状态对抑制疲劳裂纹萌生具有显著作用。

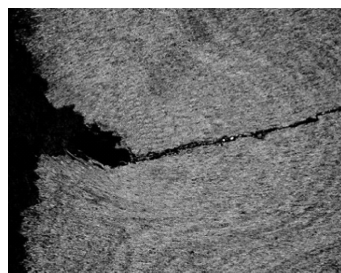
通过研究发现, 该型高压油管组件采用低合金钢冷拔管, 接头部分采用经济性好, 生产效率高的冷镦工艺成型。而冷镦变形会在管内壁造成材质的挤压、折叠, 形成褶皱, 虽然在后续加工中有一道铰孔工序, 但受图纸尺寸限制, 部分褶皱未能完全加工掉, 留下了导致表面疲劳裂纹萌生的高粗糙度区域; 并且冷镦造成的挤压堆叠还在近内壁表面区域形成了垂直于轴向的流线特征(图 11), 从而降低了裂纹扩展的阻力。

图 11 垂直于轴向的流线

疲劳裂纹的扩展可以从两方面加以控制,一方面通过提高材质 K_{IC} 值的方式,达到提高寿命的目的;另一方面通过优化冷墩工艺,改善墩头材质的流线特征,避免出现利于疲劳裂纹扩展的,与轴向垂直的过度挤压带。

配合改进热处理工艺后的材料机械性能,对冷墩工艺进行了相应改进。为避免一次变形量过大形成挤压带,增加了墩压次数,通过多次试验确定了工艺参数。改进后的冷墩接头基本消除了流线挤压现象,获得了较为理想的效果(图 13)。

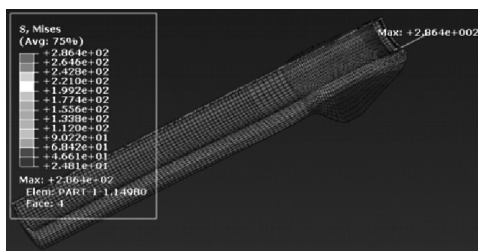
疲劳裂纹扩展门槛值 K_{IC} 可通过改变热处理工艺,改变材料金相组织的方式加以提高。该高压油管材料为 20CrMoA, 原热处理工艺为淬火+高温回火的调质工艺,其组织为回火索氏体+少量铁素体。研究表明^[2],该组织状态下材料的 K_{IC} 值较低,通过调整工艺,采用球化退火工艺,获得铁素体+球状渗碳体组织,这种组织的 K_{IC} 值相对较高。值得注意的是,虽然改变工艺后,材料抗拉性能有所下降,但经 Abaqus 软件模拟仿真进行复算后,判定强度值仍在设计许可范围内(图 12),并且由于退火组织含大量铁素体,材料塑性大幅提高,有利于减少冷墩过程中造成的缺陷。

图 12 高压油管有限元模拟分析结果
