4DA 凸轮轴齿轮径向跳动超差的分析与改进

摘要: 凸轮轴齿轮径向跳动超差是 4DA 发动机产生噪声的一个重要因素。在分析 4DA 凸轮轴结构和加工工艺过程的基础上, 对加工工艺进行了优化, 使凸轮轴加工精度得到稳定及提高, 凸轮轴齿轮径向跳动超差问题得到解决。

Analysis and Improvement on 4DA Camshaft Gear Radial Run-out

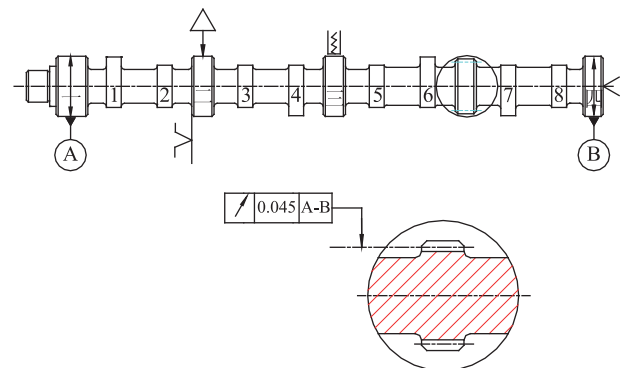
图 1 4DA 凸轮轴滚齿工序简图

—半精磨各轴颈—滚齿—精磨各轴颈—抛光。凸轮轴齿轮的径向跳动 ≤ 0.045 mm (见图 1)。

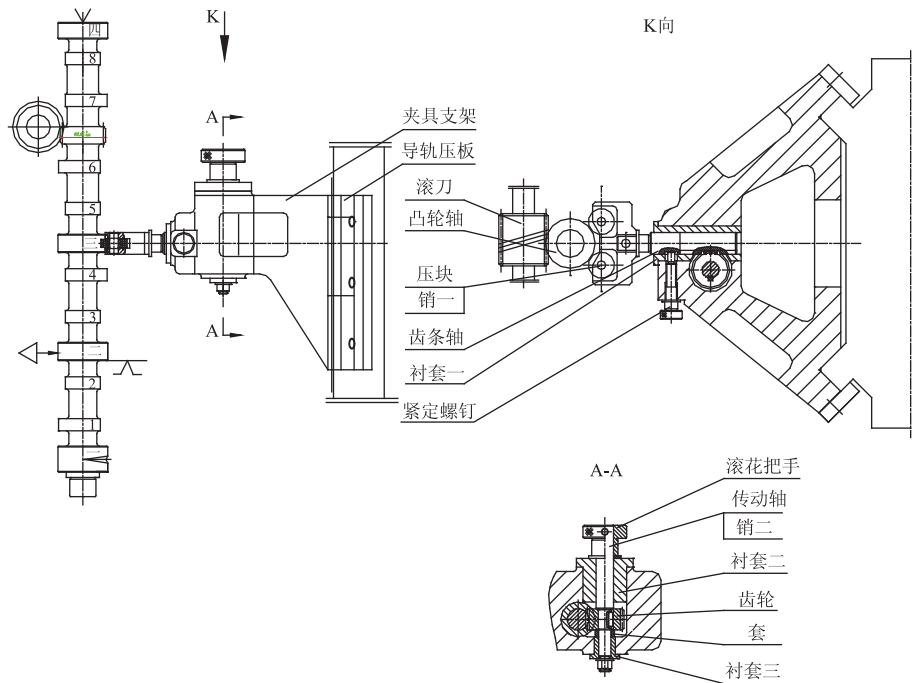
图2 滚齿机中心支承架结构图

但通用滚齿机受到结构的限制,没有配备中心支架,在径向切削力的作用下,凸轮轴在加工过程仍会产生弹性变形。通过现场实测还发现,受轴颈硬度、刀具锋利度和前道工序误差复映的综合影响,这样的弹性变形没有规律,是造成齿轮径向跳动离散性较大的主要因素。

(4) 增加滚齿机中心支架。为解决凸轮轴滚齿中弹性变形较大的问题,在参考车床和磨床中心架结构的基础上,自行设计了滚齿机中心支架(图 2),在加工过程中顶靠凸轮轴第三支承轴颈。利用滚齿机上顶针导轨作为中心架安装面,既具有足够的刚性又不破坏机床原结构。中心架可手动调整径向位置,以安装在浮动轴承座上的两只轴承作为接触支承,实现自动定心,降低了工件旋转中的接触摩擦力。装夹时手工调整将轴承接触工件后,锁紧支承杆,操作方便。经现场实测,滚齿过程中第三支承轴颈的跳动量 ≤ 0.02 ,大大提高了凸轮轴颈向跳动的稳定性。
