# 重型柴油机气缸盖和气门失效分析

徐 辉

**摘 要:** 针对某重型柴油机气门断弦并伴随气缸盖开裂的失效现象进行分析, 从气门设计、选材、制造、装配和应用条件等方面探讨了引起气门和缸盖失效的可能因素并提出了改进措施。

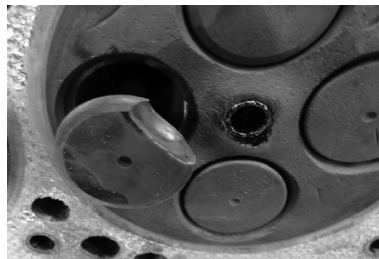
拆检发动机发现: 第 3 缸进气门弦断, 如图 1、2 所示; 同时对缸盖进行探伤发现: 燃烧室鼻梁区域出现贯穿裂纹, 如图 3 所示。

图1 第3缸进气门断弦

综上所述，抗拉强度偏低和 Mo 含量偏低是导致缸盖燃烧室鼻梁区开裂的原因；而进气门断弦根本原因是由于气阀座圈底孔对导管孔的跳动超差导致，其机理是跳动超差后，气阀和座圈密封面不均匀磨损，导致高温排气泄漏，对进气门冲蚀导致断弦。

通过对气缸盖的抗拉强度、材料成分及缸盖阀座及导管孔加工质量进行改进控制，并且采取在发动机铭牌上注明气门间隙调整规范，在保养手册上注明调整周期等手段后，缸盖开裂和进气阀断弦的现象得到了遏制，发动机的可靠性得到提高。

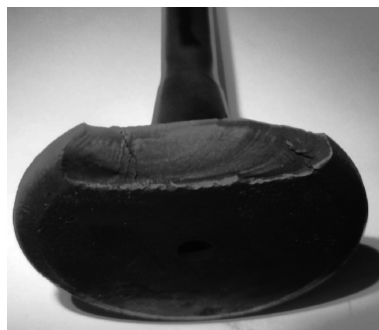
图2 第3缸进气门断口

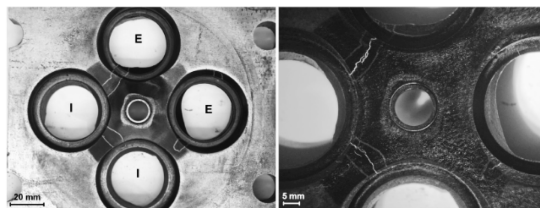
图3 缸盖探伤检查结果

在开裂区域附近取样检测, 两个部位的抗拉强度分别为 209 MPa 和 235 MPa, 都小于最小规范 290 MPa 的要求。缸盖的抗拉强度低是其开裂的原因, 也会导致座圈变形。

成分检测发现, 缸盖材料 Mo 含量偏低(实测为 0.21%, 规范要求 0.40%), Mo 含量偏低会降

低缸盖抗热疲劳性能。

硬度实测值为 195HB，规范要求 200 ~ 260HB。

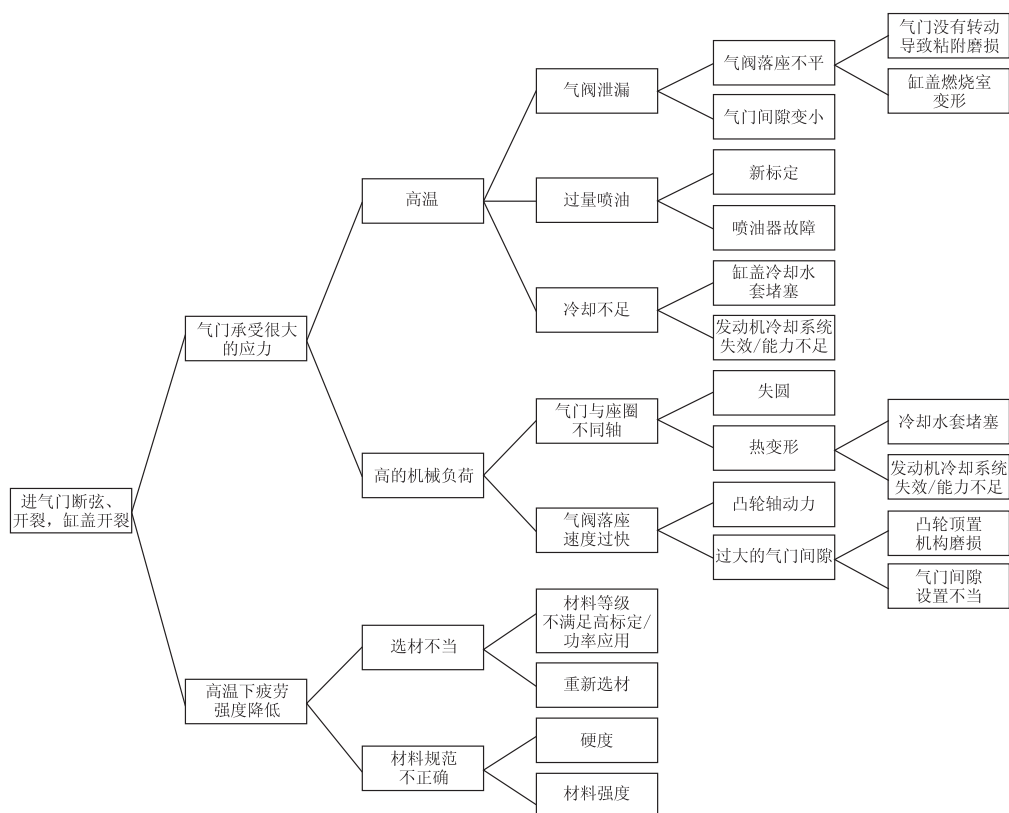
图 4 失效分析故障树

下面采用故障树(如图 4 所示)的分析方法对

可能的故障原因进行逐一分析。

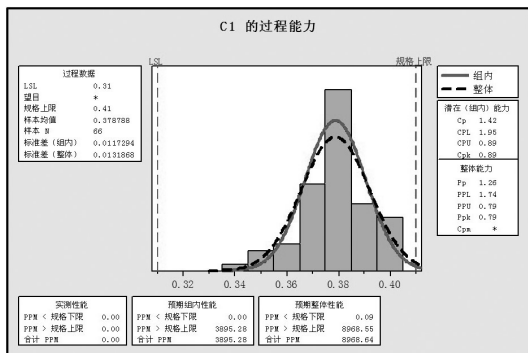
收集了 10 台份气门间隙数据, 通过正态分布及过程能力分析发现, 气门间隙数据都在规格范围内, 但规范从 0.31 ~ 0.41 mm 调整为  $0.39 \pm 0.05$  mm 后更合理, 且中值更接近名义值, 见图 5、6。

图 5 进气门间隙规范调整前正态分布及过程能力分析

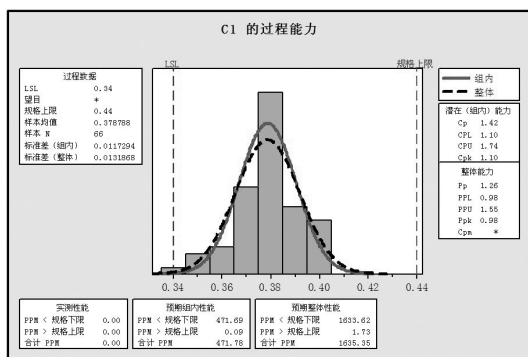
图 6 进气门间隙规范调整后正态分布及过程能力分析

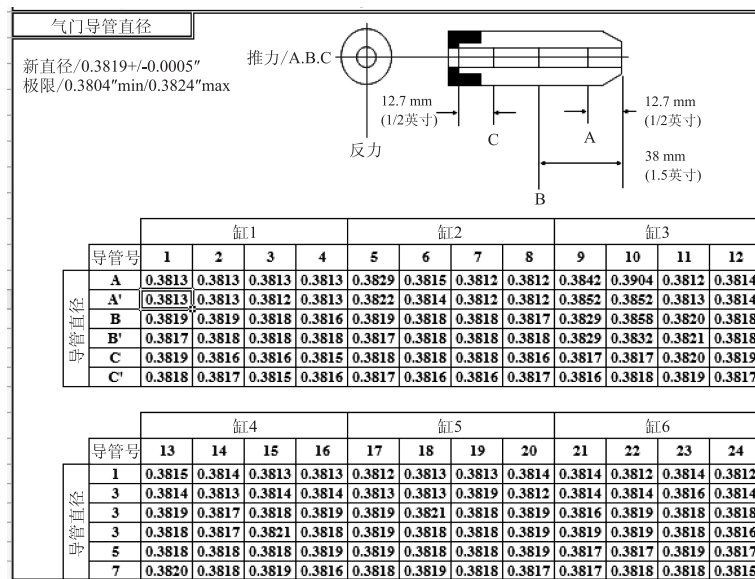
从 A-B-C 三个截面测量气门导管的内径, 从测量结果看导管不存在问题, 见图 7。

图 7 气门导管孔直径测量

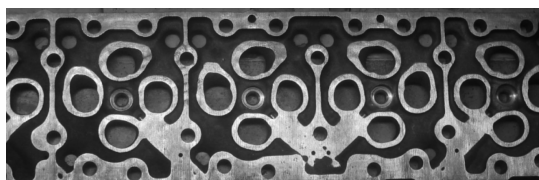
缸盖切割检查没有发现水套堵塞情况, 见图 9。

图 9 切割检查缸盖水套
