# MTU956 柴油机凸轮轴断裂故障分析

**摘 要:** 针对 MTU956 柴油机凸轮轴断裂故障现象, 从可能导致凸轮轴断裂的几方面因素进行分析。分析结果表明: 止推环槽底部的圆角 R 转接过渡小, 表面粗糙度差, 刀痕深, 引起应力集中是导致凸轮轴断裂的主要原因。据此提出了改进方案, 并取得了较好的效果。

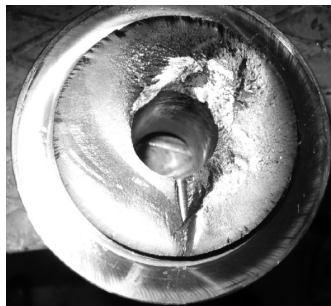
该型机在试验过程中, 突然出现油压异常情况, 在 2 分 15 秒内滑油压力由 0.53 MPa 下降至 0.35 MPa, 同时柴油机转速下降, 并伴随增压器喘振。柴油机停车后, 工作人员立即启动预供滑油泵, 安装盘车装置, 此时, 已经盘不动车。打开曲轴箱观察孔盖板, 目视检查活塞冷却油喷嘴、活塞、缸套下部、连杆大端, 无异常; 打开 A、B 排缸盖罩壳, 检查摇臂座紧固力矩, 符合工艺要求合格, 但 A 排第 3、4、6、9 缸排气阀挺杆已弯曲变形; 取出挺杆后, 可以盘动车; 拆前端传动箱 A 排侧罩壳, 发现凸轮轴从自由端止推槽处断裂, 断裂情况如图 1、2 所示。拆检凸轮轴发现 A 排第 8 缸进气凸轮凸尖部位有线状麻点, 自由端凸轮轴衬套端面有磨损痕迹, 凸轮轴止推板只剩 1/4 块, 4 个安装螺栓只有一个完整地留在安装位置上, 其余 3 个均断裂。拆下 A 排 3、4、6、9、10 缸缸盖, 发现活塞顶部有轻微亮痕, 应为气阀接触造成; 拆下 A 排活塞连杆组件, 轴瓦表面目检无异常磨损;

图 1 凸轮轴断裂自由端侧

此次断裂的凸轮轴, 在断口处可以看到, 止推环槽的表面粗糙度不高, 疲劳源为多源, 源区形貌多呈棘轮状, 其中一疲劳源起始于转接 R 的机加工刀痕处。因凸轮轴在工作中受到交变扭转力作用, 凸轮轴安装止推环的槽底部圆角 R1.6 其转接过渡小, 附近表面粗糙度差, 刀痕较深, 在此处易形成应力集中, 从而发生疲劳扩展, 最终导致凸轮轴的疲劳断裂。凸轮轴断裂时, 凸轮轴自由端在齿轮及惯性力作用下继续旋转, 凸轮轴断裂的另一部分在惯性力及齿轮的推力下向输出端轴向窜动, 从而使凸轮轴从断裂处分开, 自由端端部在齿轮带动下继续转动并挤压止推板, 轴颈与止推板接触处由于轴的转动而撞击止推板, 使止推板破碎, 螺栓断裂。

综上所述, 导致凸轮轴断裂的原因为机械加工质量不符合要求。由于止推环槽底部的圆角 R 转接过渡小, 且附近的表面粗糙度差, 刀痕深, 凸轮轴在受到交变扭转力作用下, 在该处产生疲劳源并扩展, 最终导致断裂。故障原因分析确认后, 工厂重新制作了一批专用刀具, 专门对凸轮轴止推槽底部 R 转接过渡部位进行加工, 并严格控制该部位的表面粗糙度。经过几年的验证, 再未发现凸轮轴断裂现象。此次故障原因分析和排除工作表明, 国内引进专利的柴油机零部件国产化工作已经完成, 但没有深刻理解某些零部件的工作原理, 不注重细节, 为缩减成本而降低加工精度, 结果因小失大, 损失惨重。
