## 柴油发电机组燃油控制系统故障案例分析

荀向红

(七一一研究所, 上海 201108)

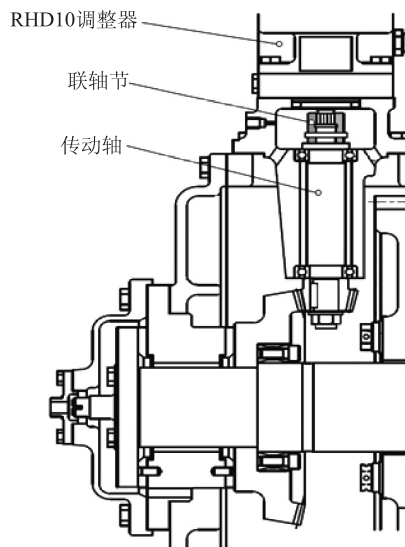
图 1 RHD 调速器装配结构示意图

拆下调速器安装座, 其结构见图 1 所示, 手动旋动传动轴, 手感传动轴在转动时每周的同一位置上存在卡滞现象。随后分解联轴节进行检查, 经检查, 联轴节花键槽中心与定位内孔不同心, 存在约 0.2 mm 偏差, 系加工精度差造成。

更换合格的传动轴和联轴节, 重新组装联轴节和传动轴, 同轴度检查合格后, 再钻、铰销孔并压

入锥销；重新安装调速器安装座，调整安装座位置，盘车使锥齿轮回转一周，检查垂直方向对称 4 个位置的齿隙，确保齿隙符合技术要求，然后进行紧固。

重新安装调速器时，先将调速器花键轴插入，旋入紧固螺钉，暂不扳紧；然后盘车数圈，驱动调速器花键轴与联轴节自动找正中心，即依靠花键键侧的定心作用自动定心，同时借助盘车回转消除装配应力，最后逐步扳紧螺栓。

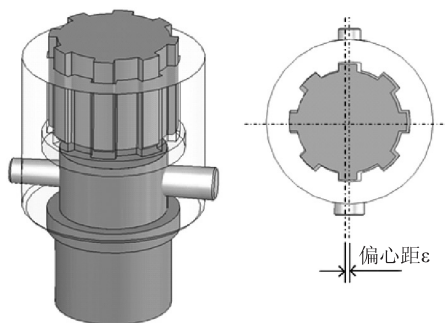
图 2 联轴节联接示意图

正如图 2 所示, 由于存在同轴度误差, 即偏心距  $\varepsilon$ , 联轴节花键齿槽在驱动调速器输入轴时, 因

啮合的部位和角速度不是连续均匀的, 使得每转一周调速器输入轴的角速度和线速度呈周期性变化, 这正是造成故障的根本原因。

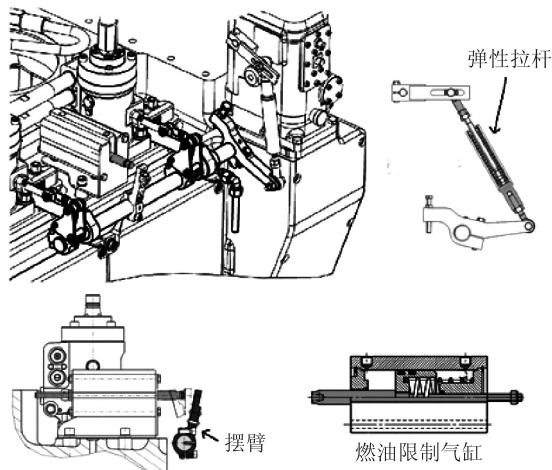
图 3 弹性拉杆和燃油限制气缸结构示意图

该机组采用海茵兹曼·欧罗巴调速器，在故障排查时首先检查了补偿针阀的开度，随后全面检查燃油控制杆转动是否有卡滞现象，高压油泵齿条是否伸缩自如，均未发现问题。与相邻的柴油机进行对比，发现调速器拉杆的弹力略低于已通过考核的柴油机。说明该调速器拉杆内（结构如图 3 所示）的弹簧因弹性较弱，使调速器上扬增油过程中跟随能力变差，循环供油量的变化滞后于转速的变化。

同时对燃油限制气缸的设定提出了疑问。燃油限制气缸用于限制起动过程的供油量，即起动时气缸内弹簧的反向推力作用于摆臂（见图 3），将调速器提升过程的最大齿条格数限制不大于 19 格，柴油机转速升至  $880 \text{ (r} \cdot \text{min}^{-1})$  后，该气缸内的活塞伸出，将燃油控制杆推回至 12 格，起到限制起动过程的最大供油量，抑制起动冒黑烟的作用。但由于该气缸内弹簧的反向推力的阻碍，减缓了负荷突加时调速器加油的过程。

针对上述两个影响因素，更换了调速器拉杆内的弹簧，并重新调整了燃油限制气缸的标定值，将最大起动格数提高为 21 格，燃油限制格数提高为 14 格，延迟增油过程中摆臂与燃油限制气缸的相遇时间，增大齿条瞬时供油量。

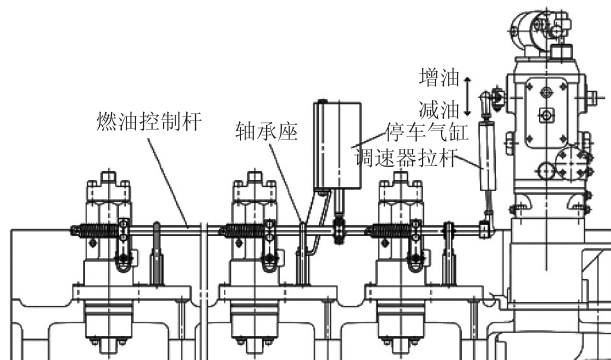
图 4 燃油控制杆系示意图

经检查高压油泵齿条无卡滞现象，弹性拉杆与调速器联接正常，无松脱现象；用扳手回转燃油控制杆，在回转过程中局部位置上手感有卡滞现象，回转阻力较大。

根据现场的情况分析，因轴承座安装误差，燃油控制杆轴系中心线发生扭曲变形，回转阻力大，使负荷突卸时调速器减油动作迟缓而出现超速停车。由图 3 可知：调速器减少供油的动作是下压的，而下压动作为刚性接触；增加供油则是先上扬（弹性压缩），然后再带动燃油弹性拉杆上扬。那么在下压刚性接触情况下，因为燃油控制杆回转存在卡滞现象，杆的前部在调速器下压力的作用下发生弯曲，进一步增大了燃油控制杆的回转阻力，直至出现超速，在停车气缸动作后，强制实现停车，具体见图 4。

脱离调速器弹性拉杆和燃油控制杆，松开轴承座的全部螺栓，手动反复回转燃油控制杆使装配应力得以全部释放，随后清理燃油控制杆表面的毛刺或凸起部分，使之回转自如，并加注润滑油。测量

燃油控制杆至缸盖的距离,使各缸保持一致,然后逐步锁紧轴承座的紧固螺栓。

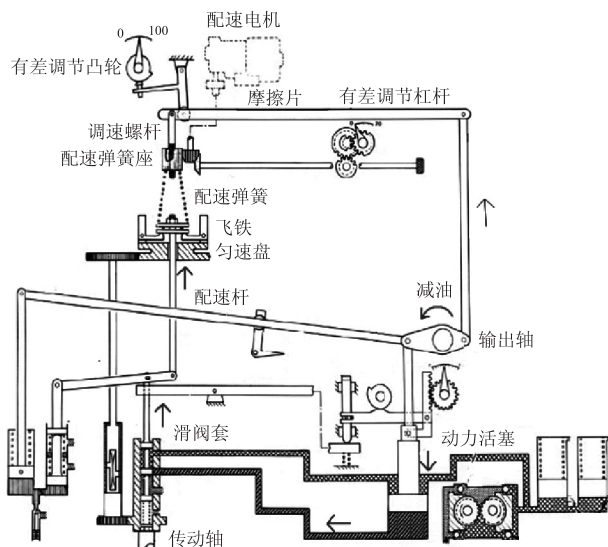
图 5 调速器内部结构示意图

按该柴油机目前的调整状态,柴油机 100% 负荷时高压油泵齿条格数为 28 格,空车时为 12 格;达到 7% 逆功时的齿条格数为 9 格,10% 逆功达不到,说明此时调速器供油量仍偏大。

根据图 5 所示的调速器内部结构原理图,逆功试验由集控室进行遥控,减少调速器供油量,9 格是配速马达的动作已达到调速器自身内部机构设定的供油最低极限位置。另外,由图 5 可知,此时有差调节杠杆的摆动实际是起到增加供油的效果,但不能对已标定好的有差调节凸轮进行调整。
