## 某柴油机排气挺杆断裂故障原因分析与改进优化

**摘 要:** 针对某国产柴油机发生的排气挺杆断裂故障原因进行分析。分析结果表明, 故障系由排气挺杆壁厚偏差过大, 挺杆承受附加弯矩而出现疲劳破坏导致。根据故障机理, 提出了挺杆优化方案。

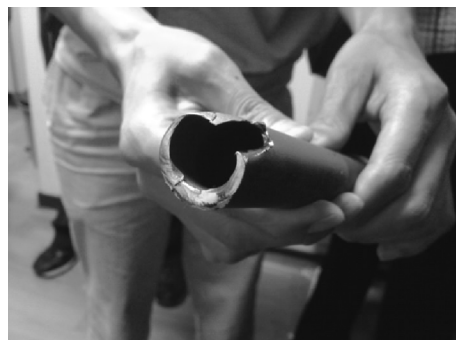
某柴油机在突加负荷时, 柴油机排温异常报警, 立即机旁停车。拆检发现 B6 缸排气挺杆断裂, 断裂情况见图 1。排气挺杆两端壁厚正常, 断裂处圆周方向壁厚不均匀, 最厚处约 4.1 mm, 最薄处约 0.5 mm。

图 1 排气挺杆断裂情况

建议采用内径为挺杆内孔、外径大于挺杆外径的精拔钢管，内孔不加工，这样就避免了内孔加工时导致的壁厚超差问题。

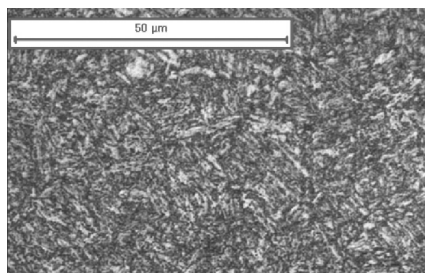
按照 GB/T 10561-2005 标准中实际检验 A 法对挺杆基体的非金属夹杂物进行评级, 结果为: A1.5, B1.0, C1.0, D0.5, 基体显微组织为回火索氏体+极少量铁素体, 见图 2。

图 2 回火索氏体+极少量铁素体

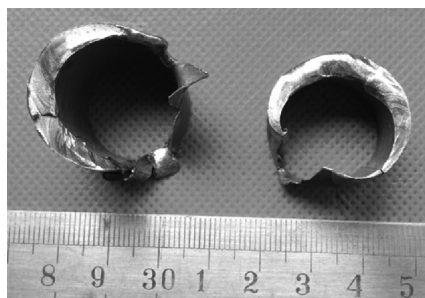
挺杆的壁厚不均匀, 壁厚较薄区域已经严重破坏, 挺杆上方断口已经磨光, 下方断口壁厚较厚区域可见明显的贝壳纹特征。从贝壳纹的形貌和贝壳纹间距可以判断: 主裂纹起源于薄壁区域的内壁, 沿着两个方向向厚壁处扩展, 在两个裂纹扩展的交界区域(最后瞬断区), 挺杆外壁存在次裂纹源。

图 3 断口宏观特征

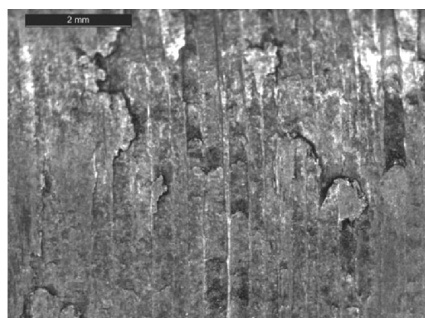
内壁的宏观形貌显示, 内壁加工比较粗糙, 存在明显的加工刀痕和台阶, 见图 4。

图 4 挺杆内壁宏观特征

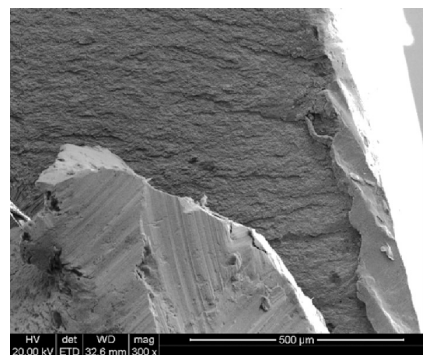
将断口试样清洗后置于扫描电镜下观察, 次裂纹源形貌见图 5; 将裂纹扩展区放大 3000 倍后则呈现出疲劳扩展辉纹, 见图 6; 瞬断区的微观形貌为韧窝特征, 见图 7。

图 5 次裂纹源区形貌

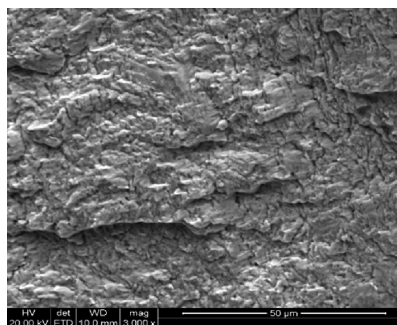
图 6 次裂纹扩展区形貌

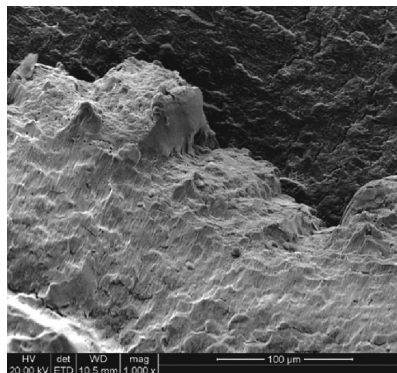
图 7 瞬断区形貌

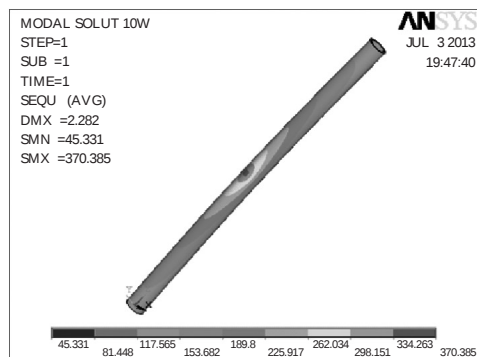
工作过程中, 挺杆的真实受力情况复杂, 下面利用有限元法对壁厚不均匀的挺杆的受力状态进行定性分析。根据断裂排气挺杆壁厚情况, 取最小壁厚为 0.50 mm、最大壁厚 4.5 mm, 建立其有限元计算模型, 两端施加正常受力 25 000 N, 计算结果如图 8 所示, 气阀挺杆最薄处变形量和应力最大, 加之内壁加工粗糙, 出现应力集中, 在内壁萌生裂纹。

图 8 强度计算云图

裂纹萌生后在交变力作用下，裂纹沿着两个方向向厚壁区域扩展，偏心管厚壁区域外表面的拉应力较大，此时厚壁外表面萌生裂纹，最后断裂为三个方向疲劳裂纹扩展共同作用。当裂纹扩展到剩余截面不能承受工作应力后，断裂发生，断裂后上下断口发生碰撞，在裂纹起源的薄壁区域发生碰撞损伤。

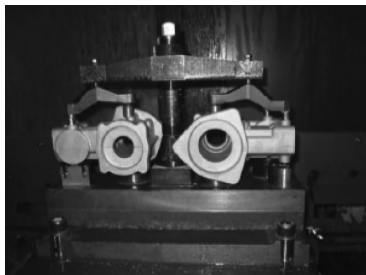
(5) 对油泵装配过程进行排查，发现在油泵装配时，如图 3 所示的紧固方式存在使轴承孔变形的风险。若轴承孔变形，在配合尺寸裕度不大的前提下，易导致挺柱滚轮与泵体干涉。表明该泵体紧固方式不合理，此项是主要原因。

图 3 泵体紧固方式

(2) 喷油泵装配过程泵体紧固方式不合理，采用一面两销定位，用压板压紧的方式，易导致轴承孔产生轻微变形，进一步加剧了挺柱体滚轮同泵体干涉的风险。

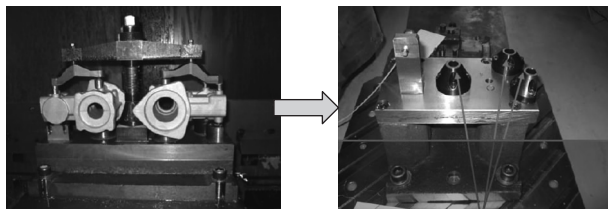
图 4 改进后的泵体紧固方式

优化喷油泵装配过程中泵体的紧固工艺：由原采用一面两销定位，用压板压紧的方式改为使用三点螺纹反吊定位，单件加工的方式，见图 4。
