## 某型柴油机喷油泵泵体开裂故障分析

**摘要:** 针对某型柴油机采用共轨燃油系统后, 在产品投放初期, 出现了喷油泵泵体开裂故障的问题。以实物分析为基础, 全面考虑潜在故障因素, 逐一排查, 找到根本原因, 并有针对性地进行了改进, 使故障得以彻底排除, 满足市场需求。

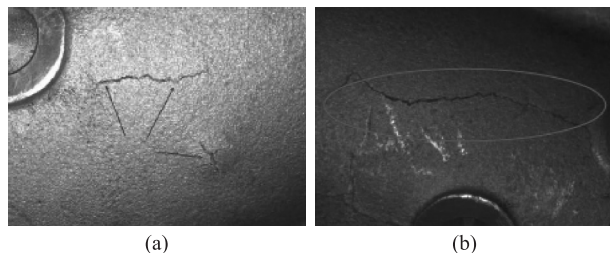
针对反馈的喷油泵泵体开裂故障, 及时详查服务系统喷油泵故障反馈信息, 同时对故障喷油泵进行实体分析, 发现裂纹部位主要集中在泵体侧面机油腔部位, 导致机油从裂纹处流出, 见图 1。

图 1 泵体裂纹部位

从拆检的相关件磨损程度及对应关系判断, 泵体开裂是由于挺柱滚轮磨损产生的磨屑挤压泵体, 导致泵体开裂。对于挺柱滚轮磨损的原因, 分析归纳有五大方面: 一是装车过程磕碰导致油泵出现原始裂纹, 底盘调试过程启动前忘记加注机油, 油泵干磨造成; 二是泵体、挺柱体、凸轮轴、轴承侧盖等相关件尺寸链不合理, 整体防错裕度不足; 三是泵体、挺柱体、凸轮轴、轴承侧盖等相关件尺寸超

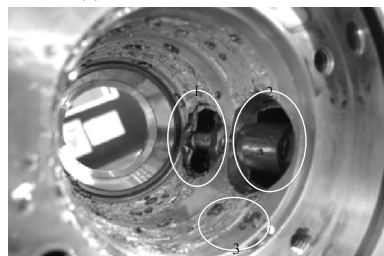
进一步拆检, 发现与裂纹位置相对应缸的凸轮轴磨损严重, 挺柱体滚轮和衬套已被磨平, 与之对应泵体内侧磨损严重, 见图 2。

1) 1缸凸轮面有磨损  
2) 2缸凸轮面有磨损, 且磨损比1缸凸轮面严重  
(a)

1) 2缸挺柱体、滚轮和衬套已经磨损不见  
2) 1缸挺柱体、滚轮仍在, 但表面已经磨损  
(b)

1) 2缸滚轮和衬套已经损坏, 只有滚轮销  
2) 1缸挺柱体滚轮表面有磨损  
3) 润滑腔内大量金属碎屑, 可能部分为损坏的滚轮和衬套残屑, 部分为凸轮轴磨损所产生的碎屑  
(c)

图 2 裂纹位置对应缸凸轮轴、挺柱体滚轮及衬套等磨损情况

备注: 靠近驱动端为 1 缸, 靠近输油泵端为 2 缸
