## 柴油机滑油滤器故障分析与预防

**摘要:** 针对某船舶柴油机运行中离心式滑油滤器外壳突然脱落, 造成滑油泄漏, 在排气管罩壳和增压器罩壳联接处发生燃烧的故障。通过排查评估滑油滤器的质量、柴油机安全防护要求等, 确定故障系由滑油滤器螺纹加工超差, 导致滑油滤器中心轴松动, 外壳脱落, 滑油泄漏所致。据此采取了相应故障排除和预防措施。

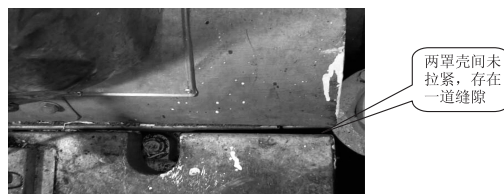
(3) 高温部分防护评估 排气管和增压器处为高温部分, 最高排温为 530 ~ 580 ℃。所有温度达到或高于 200 ℃ 的表面都按规定做了绝热保护, 排气管罩壳和增压器罩壳采取了高温防护措施, 用铝箔包扎硅酸铝纤维后用碱玻璃布包紧隔热, 罩壳外表面的温度为 40 ~ 45 ℃。两罩壳尺寸是吻合的, 按要求应采用螺栓联接, 以保证结合面没有缝隙。但实际施工后间隙比较大(见图 1), 不符合技术要求, 造成该位置存在高温隐患。

图 1 两罩壳间有缝隙

时未用螺栓将其拉紧,造成两罩壳贴合面之间存在缝隙,泄漏喷溅出的滑油顺着缝隙流到高温区的排气管罩壳与增压器罩壳上,引起燃烧。

(2) 柴油机高温区 在排气管罩壳与增压器罩壳之间增加一层耐高温垫片。补焊联接两罩壳的支架,用螺栓将两罩壳拉紧,消除两罩壳结合面缝隙并密封(见图 2)。在排气管罩壳上温度传感器孔位置,增加一层隔热层并加装挡板进行防护(见图 3)。

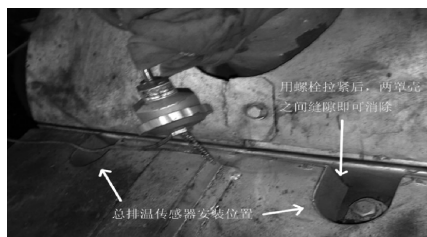
图 2 两罩壳间无缝隙

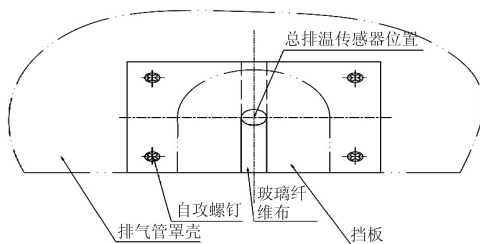
图 3 加装挡板
