6DK28e 柴油机发电机组游车故障分析及排除

摘要: 针对 6DK28e 柴油机发电机组游车故障, 从高压油泵齿条、调速器、调速器滑油油位等几方面进行分析排查。排查结果表明: 造成 6DK28e 柴油机发电机组游车的原因系调速器传动齿轮间隙超差、调速器花键传动轴异常磨损、调速器花键联轴节尺寸不合理、调速器滑油油位过高。据此提出了相应的改进措施。

6DK28e 柴油机是陕柴重工 2013 年引进研制的新机型, 主要用作船用发电机组的原动机。2013 年 9 月, 6DK28e 柴油发电机组在试车过程中, 在负荷一定的情况下, 柴油机转速出现间歇性波动(即柴油机出现游车现象), 导致 4 台机组无法并车。本文就该型机游车故障的现象、产生原因及其对策进行具体分析。

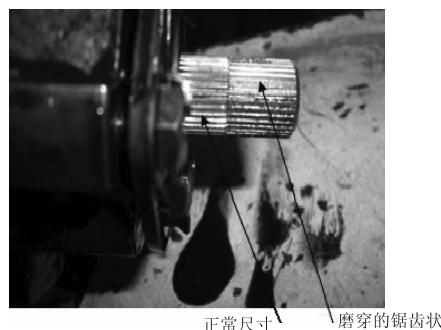
图 1 异常磨损的花键轴

6DK28e 柴油机使用的调速器是日本产 RHD10-MPC 调速器, 在陕柴试验现场由服务工程师对该调速器进行分解, 发现调速器花键传动轴严重磨损(见图 1)。花键轴严重磨损后, 其与花键联轴节的配合间隙变大, 调速器反应滞后, 导致调速器输出轴工作不正常, 并出现间歇振动, 造成高压油泵齿条抖动达 2 mm 左右, 使柴油机转速出现间歇波动, 即产生游车现象。

(2) 针对调速器传动轴异常磨损主要是由于花键联轴节硬度过高，与调速器传动轴硬度不匹配所致的问题，采取的对策是降低花键联轴节硬度，使其与调速器传动轴硬度相匹配。

节的硬度，使其与调速器花键轴相匹配，解决了调速器花键轴异常磨损问题。

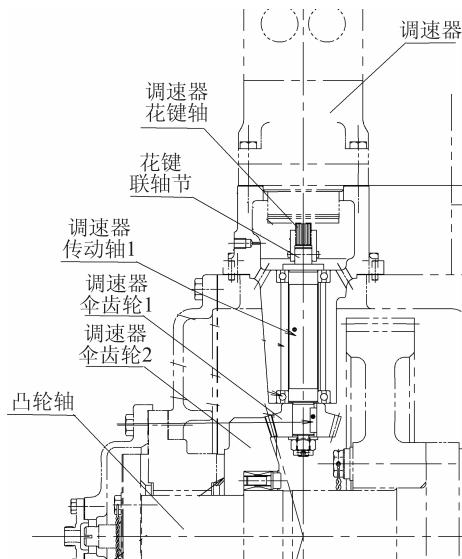
图 2 调速器的传动

RHD10 调速器由柴油机凸轮轴经一对伞齿轮、花键联轴节带动调速器花键轴，驱动调速器运转(见图 2)。用手从驱动调速器的花键轴处转动伞齿轮(1)，由于花键联轴节与调速器的花键轴之间配合间隙过大，因此在转动伞齿轮(1)过程中，发现伞齿轮(1)有 3~5 个空转行程；又由于花键联轴节是一个细长杆结构，其刚度很差，当柴油机处于工作状态，特别是变工况时，花键联轴节会发生扭转变形，造成调速器反应滞后，调速器输出轴出现快速无规律振动，引起高压油泵齿条抖动，造成柴油机游车。

(1) 检查调速器传动伞齿轮齿隙，发现伞齿轮齿隙为 0.9 mm，而规定的标准齿隙为 0.01~0.10 mm，超差 0.8 mm，不符合图纸要求。正如上述分析，齿隙超差因素造成了调速器信息延迟，使柴油机出现游车现象。

(1) 针对伞齿轮副齿隙超差问题，在调速器安装底座与柴油机机身之间临时增加垫片调整，保证伞齿轮副齿隙在 0.01~0.10 mm 之间，后续再对伞齿轮图纸进行完善。在伞齿轮图纸中增加技术条件：“渗碳淬火后，该齿轮与配对齿轮一起研磨、抛光”。另外还增加了伞齿轮安装端面对中心的垂直度为 0.03 的要求，以保证伞齿轮副的啮合齿隙在规定范围内。

(1) 安装底座与柴油机机身之间临时增加垫片，保证了调速器传动伞齿轮齿隙在在 0.01 ~ 0.10 mm 之间；在图纸上增加配对齿轮研磨并抛光技术条件及伞齿轮安装端面垂直度要求，解决了调速器传动伞齿轮齿隙超差问题，提高了调速器对信息响应的敏感性，从根本上杜绝了该型柴油机游车事故发生。

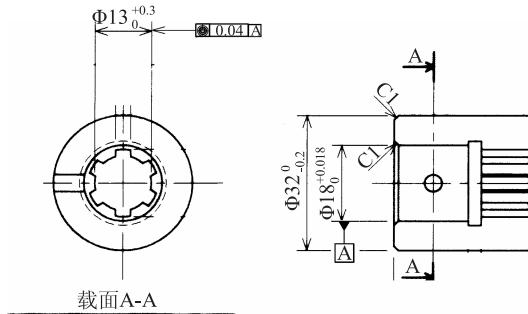
图 3 花键联轴节

(2) 检查花键联轴节(见图 3)，经查阅图纸后发现花键联轴节设计尺寸不合理， $\Phi 13_0^{+0.3}$ 孔对 $\Phi 18_0^{+0.018}$ 孔无同轴度要求，对装机及库存的花键联轴节 $\Phi 13_0^{+0.3}$ 孔对 $\Phi 18_0^{+0.018}$ 孔同轴度与进口件做对比测量，发现国产件两孔同轴度为 0.29 mm~0.41 mm，进口件为 0.04 mm，国产花键联轴节同轴度超差近 10 倍。同理，花键联轴节同轴度超差也会引起调速器反应滞后，高压油泵齿条抖动，造成柴油机游车。

(3) 增加花键联轴节 $\Phi 13_0^{+0.3}$ 孔对 $\Phi 18_0^{+0.018}$ 孔同轴度要求：0.04 mm(见图 3)，并改进加工工艺如下：

① 在内花键加工前要求找正 $\Phi 18_0^{+0.018}$ 孔，并以 $\Phi 18_0^{+0.018}$ 孔为定位孔， $\Phi 18_0^{+0.018}$ 孔对花键中心孔 $\Phi 13_0^{+0.3}$ 孔中心的跳动量不大于 0.02 mm。

② 在终检工序中，增加了同轴度 0.04 mm 的检验要求，对两孔同轴度进行严格检验。

经过试加工、试装配及实机运行表明，按照改进设计后的图纸及工艺加工出的零件，完全可以保证内花键中心 $\Phi 13_0^{+0.3}$ 孔中心与零件上 $\Phi 18_0^{+0.018}$ 定位孔中心的同轴度在 0.04 mm 以内，与进口件相同。

(3) 通过改进花键联轴节结构尺寸，增加花键内孔同轴度，改进机加工工艺，提高了调速器信息响应的灵敏度，杜绝了高压油泵齿条抖动问题，使调速器游车问题得到解决。
