# 某型柴油机喷油泵咬卡故障分析

熊小龙

(海军驻兴平地区军事代表室, 陕西 兴平 713105)

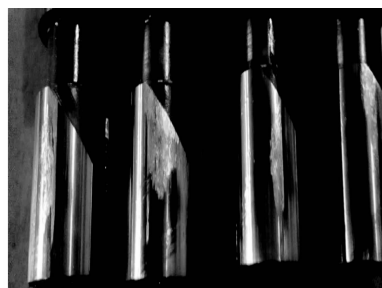
分解 B4、B1、A6、B3 四个咬卡的喷油泵, 发现柱塞头部有不同程度的拉伤, 拉伤情况如图 1 所示。

图 1 拉伤的柱塞头部

根据故障现象和咬卡喷油泵的分解情况，发现咬卡部位都在柱塞头部螺旋线附近，初步分析导致咬卡的原因，主要有以下几种可能性。

(1) 柱塞和套筒材质与技术协议要求不一致。供货状态下的柱塞套筒材料的耐磨性可能比原材料差，引起柱塞在往复运动过程中出现不同程度的磨损，磨损程度过大时导致柱塞套筒咬卡。

(2) 泵体柱塞偶件安装孔中心线对下端面的垂直度超差。喷油泵泵体的位置度差，导致喷油泵安装后柱塞与套筒轴线在竖直方向倾斜，而柴油机工作过程中，凸轮轴作用在柱塞上的力为竖直方向，如此，柱塞对套筒产生侧向力，导致柱塞与套筒异常磨损，磨损严重后发生咬卡。

(3) 柱塞偶件相关粗糙度、尺寸及形位公差超差。柱塞和套筒的尺寸、形位公差超差以及粗糙度不够，导致柱塞往复运动时柱塞套筒出现不同程度的磨损，在长时间运动后，柱塞套筒间磨粒增多，最终导致咬卡。

(4) 套筒加工工艺由研磨改为珩磨，存在技术风险。套筒内孔由研磨改珩磨后，进回油孔锐边保持过于锋利，而且毛刺没有去除干净，柱塞往复运动时由于高压燃油的长时间冲刷，导致锐边翻边、毛刺脱落引起柱塞咬卡。据了解，本次咬卡的喷油泵套筒内孔均采用珩磨工艺，前期生产的该型柴油机喷油泵按图纸研磨，没出现频繁咬卡，因此，套筒内孔由研磨改珩磨后，容易发生喷油泵咬卡。

(1) 加强对柱塞偶件、喷油泵泵体等重要零件加工的质量控制。

(2) 严格按照技术协议要求的材料加工柱塞和柱塞套筒；一旦改动，必须符合规定的程序要求。

(3) 后续加工时，在工艺文件上增加去毛刺工艺。

(4) 增加喷油泵进厂复检程序，按图纸要求检查主要尺寸，并做好记录。

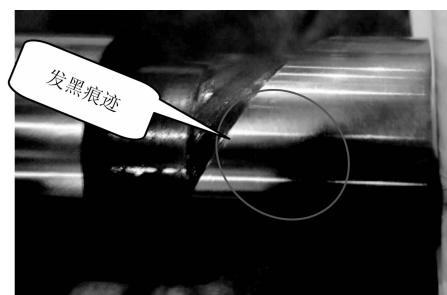
拆检正常运行的 B2、A5 缸喷油泵, 发现柱塞头部有明显的发黑痕迹, 如图 2 所示。

图 2 发黑的柱塞头部

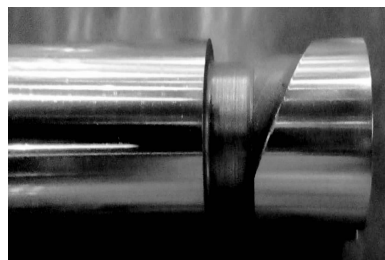
拆检库存新泵, 未发现柱塞有任何异常情况, 如图 3 所示。

图 3 库存新泵柱塞头部
