# 喷油泵齿条漏油问题分析与解决方法

(南车玉柴四川发动机股份有限公司, 四川 资阳 641301)

**摘 要:** 针对喷油泵齿条漏油问题,从喷油泵结构和工作原理出发进行分析。分析表明喷油泵齿条漏油问题的主要原因有:柱塞套装配面不平整、喷油泵下体回油管路不畅通、泵体柱塞套定位面加工表面质量差、柱塞与柱塞套配合间隙过大、泵体柱塞套定位面有铸造疏松、柱塞套定位螺钉的尼龙垫圈变形、压紧螺套和泵体螺纹配合精度低等,并据此提出了相应的解决方法。

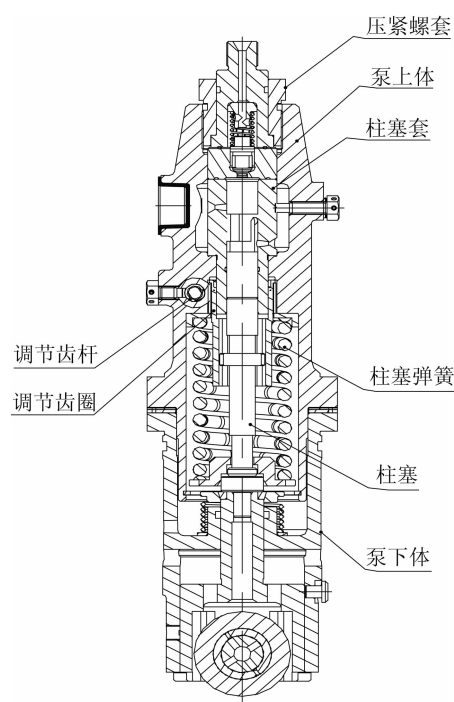
喷油泵基本结构如图 1 所示。喷油泵是利用柱塞在柱塞套内做往复运动完成吸油和压油;利用柱塞螺旋边的几何特性,转动柱塞,改变螺旋边与柱塞套通油孔的相对位置,可以得到不同的柱塞供油行程,从而实现供油量的调节。而齿圈和齿条是用来转动柱塞的组件,齿条穿过泵体与齿圈啮合,拉动齿条便可转动齿圈和柱塞。从图 1 可以看出,齿条孔与泵体是相通的,只要泵体内部有任何的回油不畅都会反映在齿条上,多余的油就会顺着齿条孔流出,造成齿条漏油。

图 1 所示是南车玉柴生产的 16V240 机车柴油机上的喷油泵,它主要由泵上下体、柱塞偶件、调节齿圈和齿条、出油阀偶件、柱塞弹簧、压紧螺套等组成。结合泵体结构和工作原理,可以分析得出齿条漏油的原因主要有以下几点:

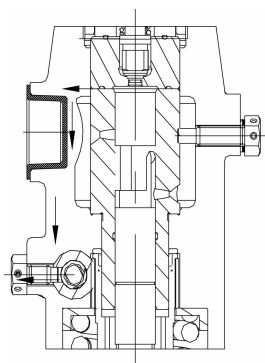
图 2

(1) 柱塞套装配面不平整或是有压痕,通过泵体壁、调节齿圈、调节齿杆沿着齿条孔流出,见图 2。

(1) 加强入厂检查, 尤其是对各定位面垂直度、平面度以及粗糙度的抽检一定要超过 20%。通过入厂合格率的提高, 大大减少了因装配面不平整造成的漏油情况。
