PA6B 柴油机空冷器侧板连接螺栓断裂原因分析及结构优化

摘要: 针对 PA6B 柴油机进口与国产空冷器侧板连接螺栓断裂故障进行分析与排查; 并在有限元计算分析的基础上, 提出改进措施。分别对几种改进措施进行对比分析, 按最优方案对前期生产的空冷器进行返修; 而后续生产的空冷器按照最新设计方案执行, 彻底解决了此类故障问题。

Cause Analysis and Structure Optimization Concerning Side Plate Bolt Fracture of Air Cooler on Diesel Engine PA6B

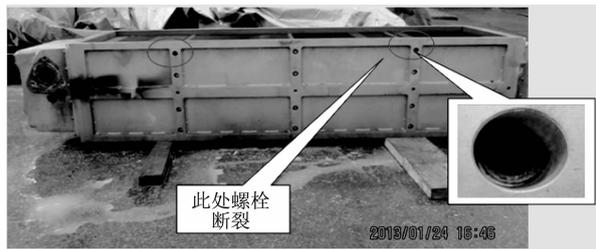
图 1 发生断裂的螺栓位置

PA6B 柴油机先后出现了 4 次连接螺栓断裂的质量问题, 其中进口空冷器 2 台, 国产空冷器 2

台。发生断裂的螺栓位置见图 1。

断裂螺栓是在交变弯曲应力的作用下, 由螺纹根部表面应力集中处线性疲劳起裂。因此, 螺栓受到超出其疲劳强度极限的交变弯曲应力是导致螺栓断裂的主要原因。

综上所述,不论是进口空冷器还是国产空冷器,其侧板连接螺栓断裂的根本原因是螺栓设计安全裕度不足。

(1) 对于前期已经生产的空冷器(含进口和国产),采用第五种方法进行返修。

(2) 对于后续新生产的空冷器按照新的设计方案生产。将原来焊接式的侧板改为整体侧板,减少侧板连接螺栓的受力。再未出现过此类质量问题。

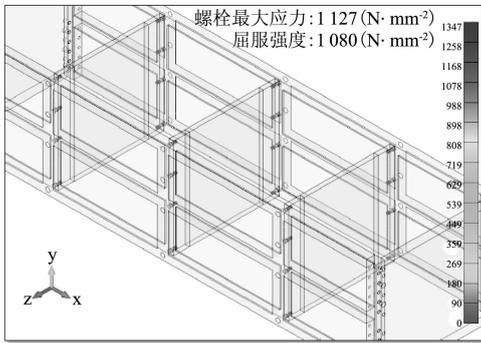
图 10 方案一计算结果

第一种是用原设计方案，仅适用12.9级螺栓连接。

方案描述	螺栓最大应力 ($\text{N} \cdot \text{mm}^{-2}$)	安全系数	备注
方案 1 12.9 级螺栓	1 127	0.96	
方案 2 焊接角钢加强	1 023	1.06	焊缝间可能存在较高的应力
方案 3 套筒加强	894	1.21	套筒承受极高应力
方案 4 销子加强	988	1.09	
方案 5 分隔支撑梁	814	1.33

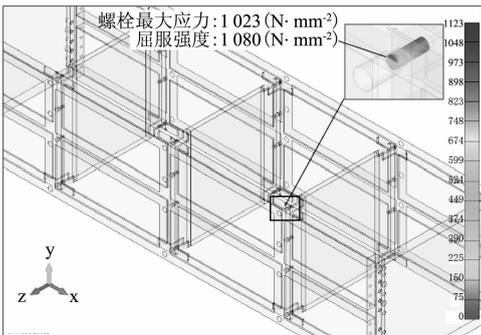
图 11 方案二计算结果

第二种是在12.9螺栓的基础上，在支撑管板与侧板的连接处焊接角钢。

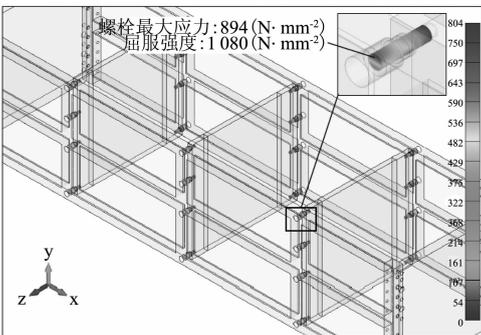
图 12 方案三计算结果

第三种是在每个12.9的螺栓上增加套筒。

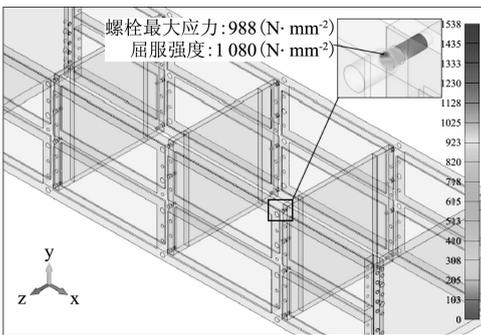
图 13 方案四计算结果

第四种是在用12.9螺栓的基础上，在每块支撑管板边上增加4个销子。

所有的分析均基于最严苛情况下的最大载荷进行。分析表明:螺栓主要应力是由换热器在高温下不同材料的热膨胀引起;第四种加销子的方法能满足目前的应用状况;第五种用支撑筋的方法,能达到更高的安全系数。五种方案下螺栓所受最大应力

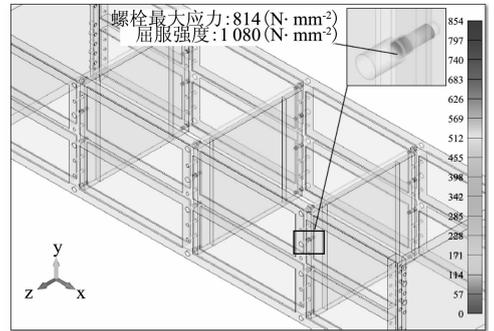
图 14 方案五计算结果

第五种是在第四种的基础上，将每块支撑管板

的上部截断到与翅片组的位置齐平，代之以支撑筋来代替。
