# 大功率柴油机飞轮壳优化设计

**摘 要:** 针对某柴油机飞轮壳由铸铁件改为铸铝件, 装机 300 h 复合循环试验后, 飞轮壳出现多处明显裂纹的故障, 从理论和试验两方面对飞轮壳断裂的原因进行分析。分析结果显示: 飞轮壳的结构设计不合理和铸造缺陷是造成飞轮壳断裂的主因。据此, 改进了飞轮壳的结构设计和铸造方法, 成功解决了飞轮壳断裂问题。

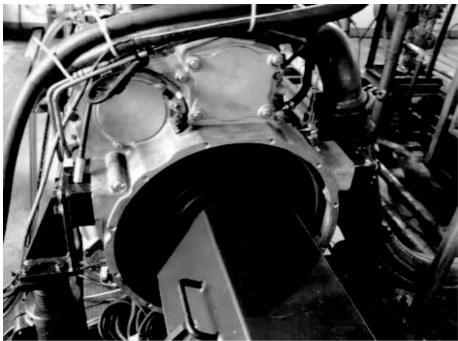
图 1 发动机复合试验飞轮壳状态

机后, 在台架复合试验中频繁出现飞轮壳断裂问题。飞轮壳在台架上的状态如图 1 所示, 飞轮壳通过左右两端悬置与地面支架连接, 固定在试验台架上。复合循环试验 300 h 后, 检查飞轮壳状态, 发现飞轮壳两端悬置附近出现明显的断裂裂纹, 裂纹位置如图 2 中黑色虚线框中所示。

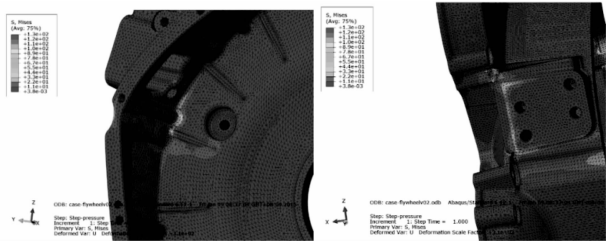
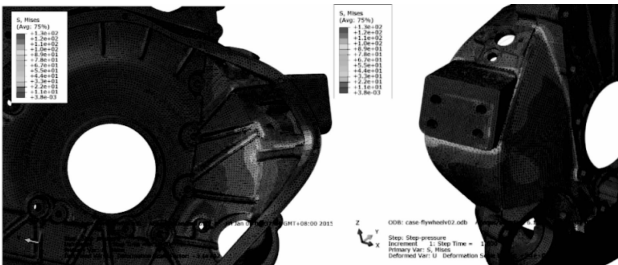
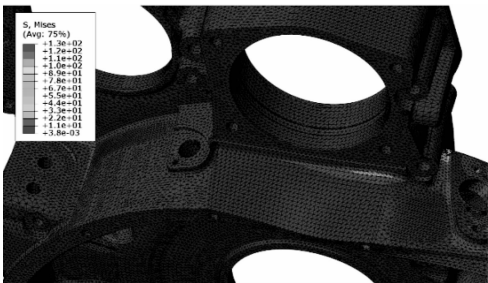
其中飞轮壳单元数量 2 842 492 个。力加载在飞轮壳两端悬置底面，根据发动机的重量并考虑动载荷，每个悬置的加载力为 4 MPa。约束缸体六个自由度。飞轮壳静力学计算结果应力云图如图 4、图 5 和图 6 所示。由飞轮壳的应力云图看，飞轮壳的受力部位主要集中在两端悬置附近，出现局部应力集中，这也是飞轮壳断裂的主要部位。但最大的应力为 130 MPa，远远小于许用应力 255 MPa，可见飞轮壳的强度足够。

飞轮壳的强度：一，改进飞轮壳应力集中区域的结构设计，减小局部应力集中；二，飞轮壳铸造由沙铸改为压铸，避免沙眼出现。飞轮壳结构优化后，有限元模型计算结果应力云图如图 9、图 10 所示。与修改前的飞轮壳应力计算结果比较可以发现，左右悬置两侧和上部的局部应力集中基本消除，一阶模态由 476 Hz 增大到 487 Hz，改进效果明显。新飞轮壳经着色探伤确定无沙眼后装机，在台架上复合循环试验 1 000 h，检查未发现裂纹。

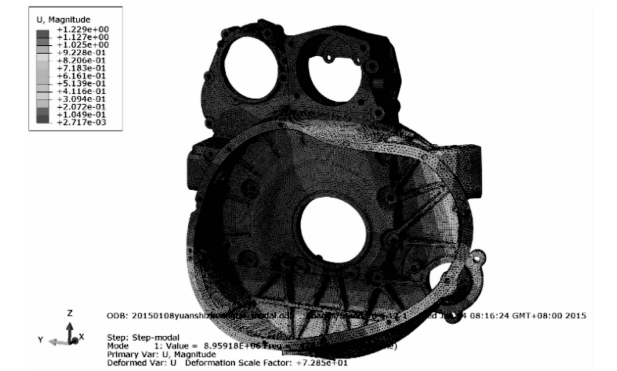
图 7 飞轮壳一阶模态

飞轮壳模态计算的模型及参数与静力学计算一致，去掉两端悬置。模态计算结果如图 7 所示，飞轮壳的第一阶模态频率为 476 Hz。发动机曲轴转频的 3 倍频在 150 ~ 170 Hz 范围内，可见飞轮壳的一阶模态远远高于曲轴的激励频率，所以可排除飞轮壳与曲轴转频共振因素。

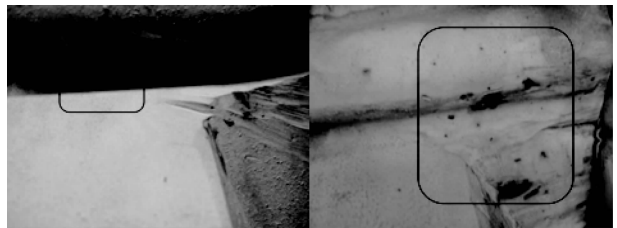
图 8 飞轮壳着色探伤渗透剂显像的纹路

对飞轮壳进行着色探伤，着色探伤渗透剂显像的纹路如图 8 所示。从图 8 中可以看到，沙铸的飞轮壳壁内有很多沙眼，有些沙眼贯穿飞轮壳的壳壁。沙眼的存在不但会使飞轮壳受力时出现局部较大应力集中，还会大大降低飞轮壳的许用应力。可以判断飞轮壳沙眼缺陷是造成飞轮壳断裂的主要原因。
