# 基于激光熔覆的船用柴油机结构件修复技术研究

(1. 陕西柴油机重工有限公司, 陕西 兴平 713105; 2. 海军装备部装备采购中心, 北京 100071)

## The Research on Structure Repairing of Marine Diesel Engine Based on Laser Cladding

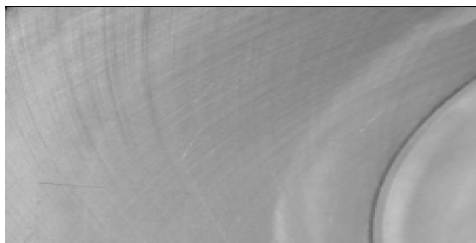
图 2 采用激光熔覆修理后表面情形

对某船用柴油机采用内窥镜检查各缸套表面时, 发现第 A3 缸表面有较深划痕, 如图 1 所示。发生此种故障后, 通常情况下气缸只能报废, 但是如果利用激光熔覆则有可能对磨损划伤部位进行修复, 然后再进行镗缸, 对修复表面进行精加工, 修复后气缸仍能够使用。采用激光熔覆对磨损部位进行修复的结果如图 2 所示。

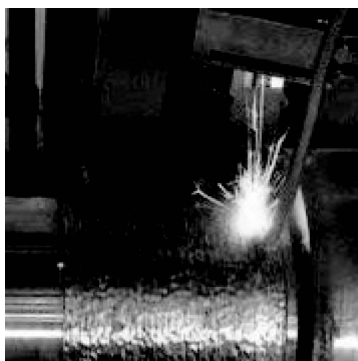
图 3 曲轴轴颈修复过程

在某次船用柴油机大修过程中发现某柴油机曲轴表面出现较为明显的磨损, 如图 3 所示。因在之

前柴油机大修时已对该曲轴进行了磨轴处理, 所以本次不能再进行“磨轴”处理, 必须要保证曲轴轴颈处强度。采用激光熔覆对该曲轴磨损部位进行表面修复, 其修复效果图 4 所示。
