# 某柴油机箱装体顶横梁开裂故障分析

王长红, 韩守民, 黄司马, 姚国庆

(七一一研究所, 上海 201108)

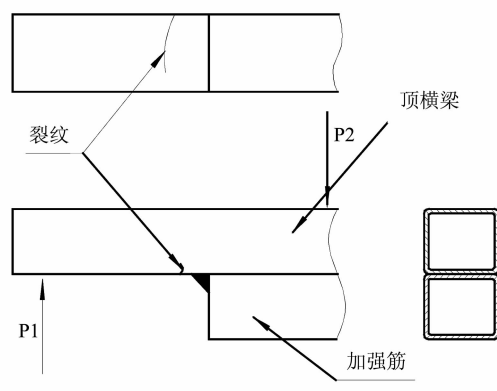
图 1 裂纹示意图

某船舶柴油机运行使用两年后, 发现箱装体的四根顶横梁(由二根  $80\text{ mm} \times 60\text{ mm} \times 4\text{ mm}$  方管焊接而成)均产生横向裂纹(见图 1、图 2), 裂纹基本处于同一位置, 其中一根顶横梁两端有裂纹, 其余三根顶横梁只有一端有裂纹。

顶横梁只有受  $P_1$  或  $P_2$  (图 1 所示) 方向的力,才可能在横向裂纹处产生较大纵向拉应力,并在该较大纵向拉应力的作用下造成方管横向开裂。而该拉应力在正常制造过程中无法自然产生,势必为外来应力,为此必须找到这一“不明拉应力”。

根据上述关于裂纹形成于涂漆之前和“不明拉应力”的分析,对整个制造过程中可能产生拉应力的工艺过程进行了全面分析和检查。检查结果表明:在顶横梁与加强筋的焊接过程中,在  $P_1$ 、 $P_2$  处应上下压紧(工艺未明确),以防止顶横梁两端在焊接过程中向下弯曲变形;同时压紧力不能太大,确保顶横梁在长度方向可自由伸展,焊接后顶横梁的直线度才能满足技术要求而无须校直整形。

但在实际焊接过程中,顶横梁未上下压紧,造成顶横梁两端焊接后向下弯曲变形。为保证顶横梁的直线度,操作人员擅自将顶横梁通过压机进行校直,即在顶横梁上增加了  $P_1$ 、 $P_2$  方向的力,即上述分析的“不明拉应力”,从而在裂纹处产生较大纵向拉应力,造成顶横梁横向开裂。由于涂漆时疏忽未发现开裂,而将涂层覆盖在裂纹上,随着使用过程中箱装体的振动,裂纹处的涂层不断剥落,从而发生了开裂这一故障。

故障原因分析和诊断表明,导致四根顶横梁横向开裂故障的直接技术原因是:焊接工艺中未明确焊接时应将顶横梁二端压紧,造成焊接变形;同时由于方管为薄壁,通过压机校直的方法进行整形时,在裂纹处将产生纵向拉应力,并在方管表面微裂纹处产生应力集中,微裂纹在应力集中作用下,最终演变成顶横梁横向开裂。

而管理工作的缺失和不到位是导致本次故障发生的根本原因。为此采取了相应措施,如明确和细化工艺文件、加强员工岗位和技能培训以及强化工艺纪律的执行等。从而杜绝了故障的再次发生,确保了产品的质量和可靠性。

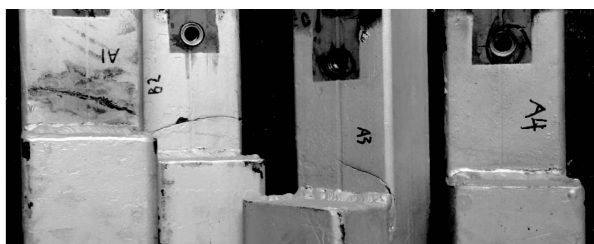
图 2 裂纹照片

成分分析结果表明: 材料符合技术要求。能谱定性分析结果表明: 断面覆盖层成分与涂层的底漆、面漆成分中所含元素基本相同, 表明裂纹形成于涂漆之前。金相检验结果表明: 近断裂区域的焊缝内存在微裂纹缺陷。由于涂层是在产品交付前进行的, 据此可以初步诊断出: 裂纹是在制造过程中形成的, 排除了材料本身质量问题和产品交付后的使用问题。
