某型柴油机燃油喷射控制单元故障分析与改进设计

摘要: 某型单缸柴油机在试验过程中, 喷油器控制单元发生故障。采用理论分析和试验验证相结合的方法, 对故障原因进行分析。结果表明: 驱动电路的瞬态参数设计与 MOSFET 的工作要求不匹配是导致故障的根本原因。据此提出了改进设计方案并验证了其有效性。

Fault Analysis and Improved Design of Fuel Injector Controlling Unit for Certain Diesel Engine

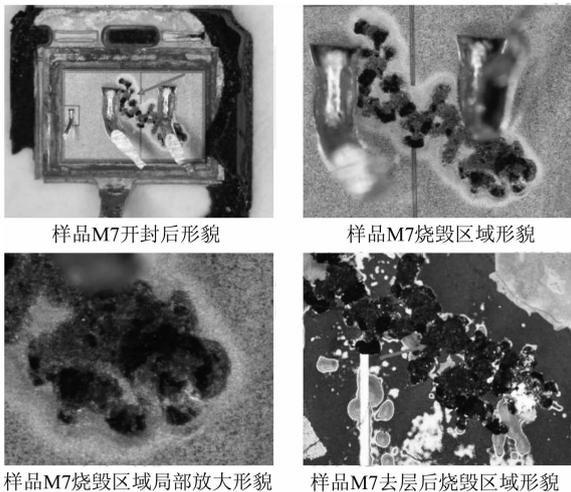
图2 M7内部晶片损坏情况(选自检测报告)

- (1) 喷射控制单元 M7 管内部晶片热击穿, 图 2 为 M7 内部晶片损坏情况;
- (2) 喷射控制单元 M8 管电气特性正常, 但是受热影响, 塑封料与晶片、基板、引线架的界面均出现了不同程度的分层;
- (3) 喷射控制单元备件 M7 管电气特性正常;
- (4) 喷射控制单元备件 M8 管内部晶片热击穿。

根据检测结论, MOS 管失效模式为热击穿, 分析可能的失效原因如下:

根据测试结果：MOS 管的栅极驱动电压 V_{gs} 和电压上升时间未达设计指标，导致 MOS 管开关功耗、导通功耗增大，并引起瞬态结温过高，最终导致元件失效。

因此, 建议重新对 MOS 管进行选型搭配, 并且对 M7、M8 管的栅极控制信号进行移相, 采用双管推挽式工作机制, 在提高可靠性, 降低单管功耗的同时, 又简化了电路改造工程。该改进方案得到认可。

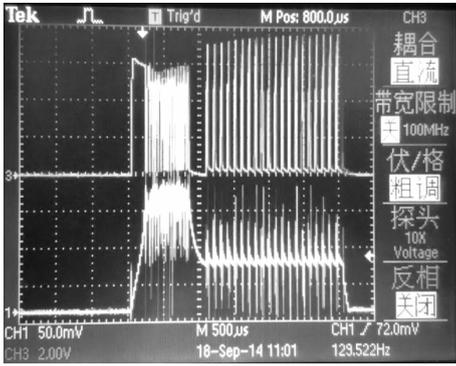
图 4 喷油器正常驱动电流波形

电控喷油器驱动电路通过 M7、M8 的导通和截止状态的切换实现电流斩波控制。图 4 中 1 通道为正常的喷油器驱动电流波形。M7、M8 漏源极短路后, 维持段驱动电流将不受斩波 PWM 信号的控制。

但是在一次喷油脉冲中, 由于驱动回路内阻的存在, 喷油器驱动电流快速上升到某一个值后维持不变, 尤其是低端开关的设计, 保证了被控电磁阀仍能正常开关, 只是在工作时的维持电流要比额定值高, 这将会缩短其使用寿命。这就是控制电流波形异常, 但喷油器仍能继续工作一周以上的原因。

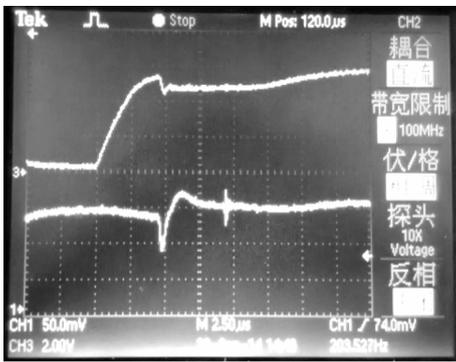
图7 MOS管 V_{gs} 波形 (3通道)

从图 7 中可以看出：MOS 管栅源极电压上升到 5.6 V 用时为 4.5 μ s，稳定电压为 6 V。驱动电路的设计栅源极驱动电压 V_{gs} 为 9 V，上升时间为 2 μ s，实测值与设计值有较大差距。

调整 M7 和 M8 的栅极驱动电路参数，搭建模拟平台进行验证试验，试验内容和结果如表 1 所示。

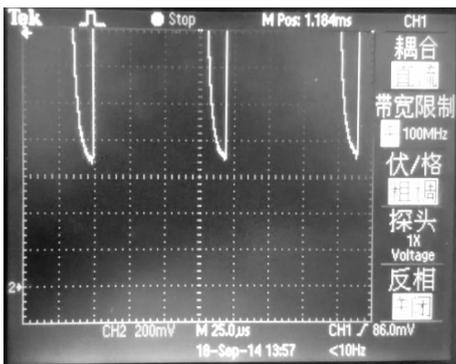
图8 MOS管 V_{ds} 波形 (2通道)

图 8 中 MOS 管漏源极电压 V_{ds} 可达到 0.9 V，此时 MOS 管的漏极电流为 8 A，导通内阻达到 112.5 m Ω ，根据元器件手册可知，MOS 管工作时并未完全导通。
