# 康明斯 K19 柴油机检修时更换气门弹簧必要性探讨

**摘 要:** 针对柴油机使用年限增长,部分配件性能发生变化,由此引发故障的问题,以某一因弹簧疲劳断裂造成柴油机故障为例进行了分析和探讨。并建议:在机组大修时,对某些运动配件、易磨损疲劳配件及故障后易引起严重后果的配件加大检测力度,提高检测标准,或进行更新,以确保柴油机正常安全运行。

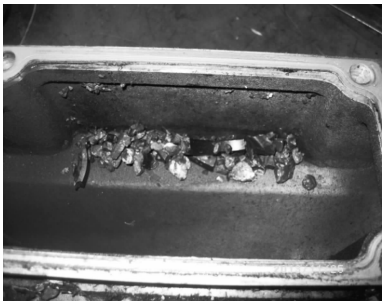
(1) 中冷器壳体 2 缸部位有金属碎屑(图 1),中冷器芯无异常。

图 1 中冷器壳体内碎屑

(7) 挺杆弯曲及喷油器压板断裂等为机组故障后配气机构动作混乱所致。而中冷器壳体内金属碎屑则为故障发生后机组还未完全停止时，从气缸盖进气通道进入的活塞碎屑。

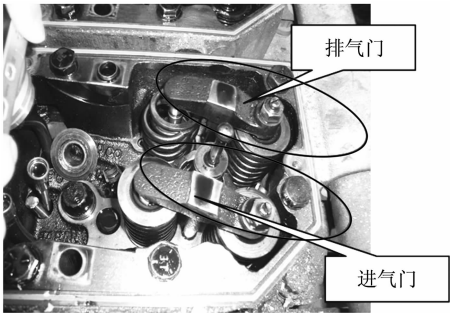
(2) 2 缸进气门挺杆弯曲,排气门挺杆弯曲,气门弹簧断裂一个,气门锁夹脱落,喷油器挺杆折断,喷油器压板断裂,喷油器底部撞击严重,详见图 2、3、4。其他五缸无异常。

图 2 摇臂室内情况

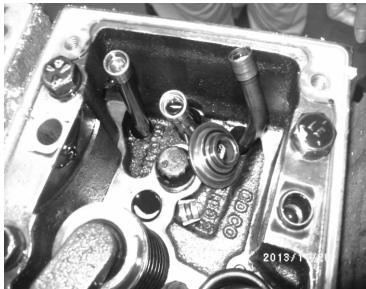
图 3 挺杆弯曲、气门锁夹脱落

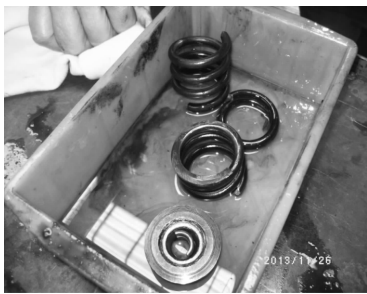
图 4 断裂的气门弹簧

从断口的宏观形貌和微观检验情况分析：该弹簧断裂形式属于疲劳断裂。

为分析故障原因，责任单位邀请了有关专家，现场指导事故柴油机的分解。经过对柴油机损坏情况的现场勘查以及多次讨论，结合相关数据，专家组一致认为气门弹簧疲劳断裂是造成柴油机故障的最终原因。

因此，为确保柴油机的正常运行，在机组大修时对气门弹簧进行更换是必要的。

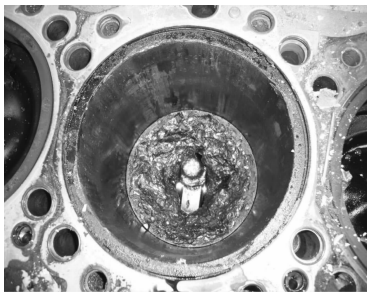
(3) 2 缸活塞顶部击穿,2 缸缸盖底面撞损,进气门阀盘落入气缸内并严重变形,排气门阀盘脱落卡在气缸盖排气门座圈内,缸套内壁上部有撞击的凹坑,无严重拉缸现象,详见图 5、图 6。其他五缸无异常。

图 5 缸套撞痕，活塞击穿

- (1) 排气门弹簧因故断裂，气门锁夹脱落，排气门不能正常提升；
- (2) 此时柴油机仍在高速运转，活塞在缸套内继续运动；
- (3) 活塞运动时与下沉的排气门不断撞击，使排气门折断，阀盘脱落进入缸套；
- (4) 落入活塞顶部的排气门阀盘与活塞来回碰撞，不停撞击气缸盖底部，最终被卡在座圈内；
- (5) 活塞与排气门及阀盘的连续撞击引起进气门折断，阀盘脱落进入缸套，继续与活塞碰撞；
- (6) 在经过与气门及阀盘的连续撞击后，活塞顶部被击穿并发生串气现象，油底壳压力迅速升

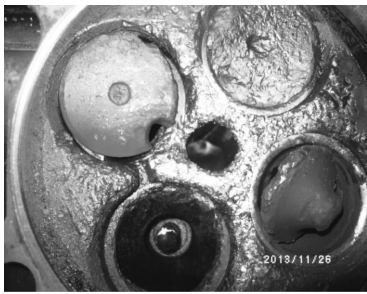
图 6 气缸盖底部及气门损坏情况
