## 某V型柴油机冷却水压力低报警故障案例分析

荀向红

(七一一研究所,上海 200090)

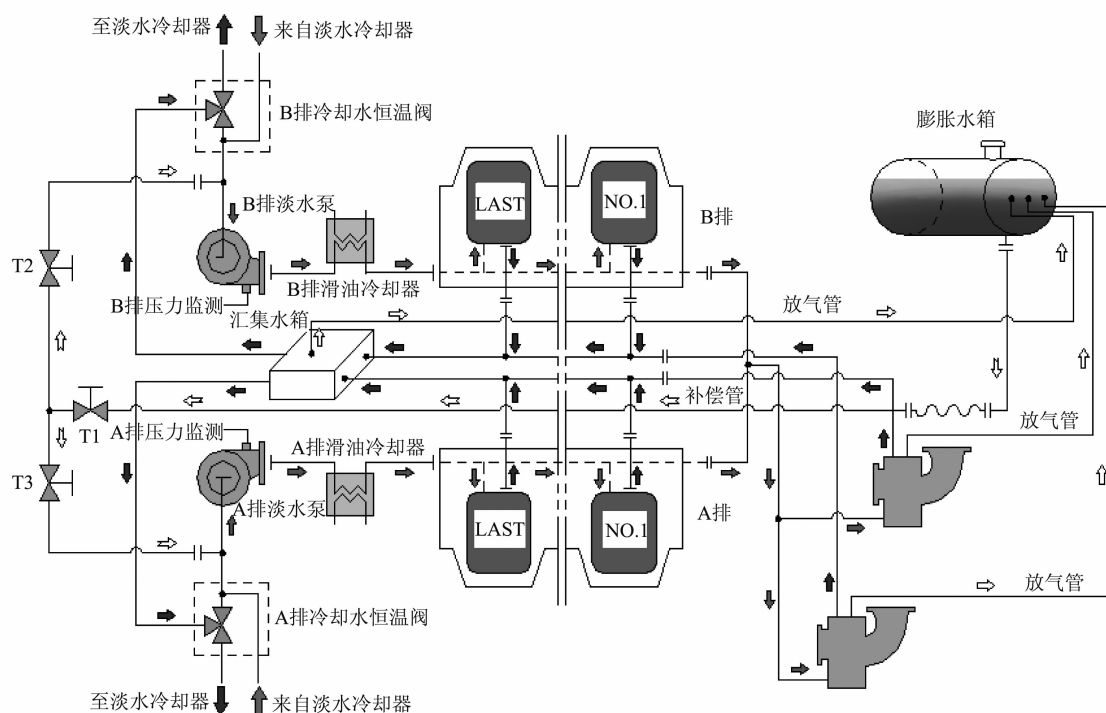
图1 冷却水系统示意图

冷却水温度50℃时启动柴油机,怠速运行5 min后,A侧冷却水低压出现报警,为0.037 MPa,B侧为0.060 MPa,正常。此时用点温计检测,发现B侧恒温阀至淡水冷却器,及来自淡水冷却器的水温均为62℃,A、B侧恒温阀温度则分别为62℃和40℃,A侧恒温阀温度正常,B侧恒温阀温度异常。由图1可知,当来自分水箱的高温水达到75℃时恒温阀才开启,此时温度仅为62℃,其内部的滑阀存在卡滞的可能性,滑阀无法复位。之后,对调左、右机B侧恒温阀,启动柴油机,A排冷却水压力一直低的现象消除,怠速运行初期压力较低,A、B排均为0.033 MPa左右,运行10 s后上升至正常值,约为0.055 MPa;重复进行了几次启动,均无报警出现。

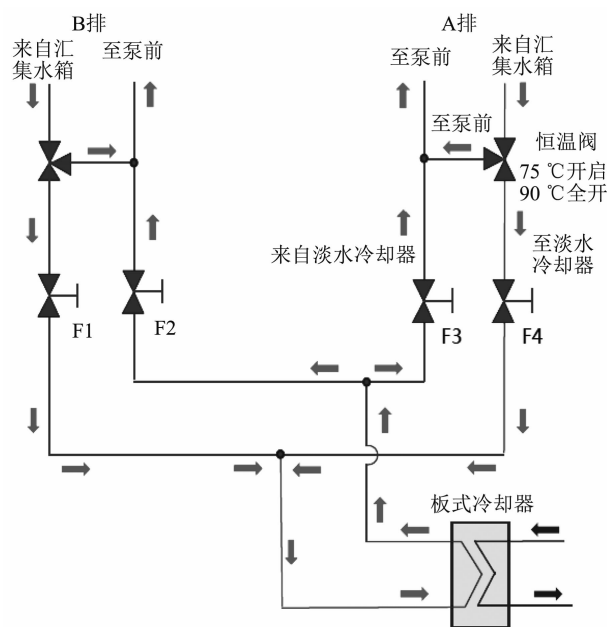
图2 机外冷却水系统原理图

(2) 外界空气不断进入冷却水系统,空气与水混合后膨胀,水箱液位上升,即出现虚液位的现象;一旦停车,空气上浮至系统高位,合流至汇集水箱上部。所以对机外淡水管系进行密闭性试验,即关闭机外进出柴油机的阀门(图2中F1~F4),根据现场条件,采用管系注满水后用压缩空气进行加压,0.6 MPa保压30 min。经试验排除了因机外管系泄漏致使外部空气进入系统的可能性。

当来自分水箱的冷却水温度低于75℃时(即恒温阀处于闭合状态),回水经恒温阀全部回至泵前,总是出现A排水泵出口压力低报警,A、B排冷却水泵间是否相互影响;是否存在A排淡水泵的真空度低于B排,即B排水泵抢走了部分A排回至泵前的冷却水;A排是否有外部空气进入系统。其试验过程和结果如下:在柴油机空车怠速运行时,A排出现低压报警,此时关闭F3阀门(图2),A排冷却水压力逐步升高至0.050 MPa,报警解除;之后转遥,后续各工况均稳定运行,无报警现象。试验结果表明:A、B排单独进行机内循环时(即小循环)不会发生压力低报警现象;同时,当回水温度大于75℃,恒温阀打开,机外循环开始(即大循环)时也不会出现报警现象。

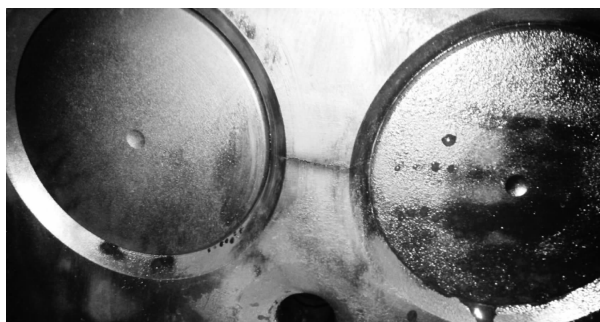
图 3 缸盖顶部的裂纹

根据目前柴油机的运行状态，就分水箱内积气，膨胀水箱液位变化，冷却水泵机械密封烧损泄漏以及 A 侧压力表指针抖动大等现象，分析认为：真正存在缺陷的缸盖在之前的试验中并没有被查出来，其造成燃气大量窜入冷却水系统，导致泵前真空度小，出口压力低及机械密封烧损等。

进行泵压试验，冷却水预热温度达到 45℃ 后，用盲板封闭淡水预加热管系，启动柴油机，运行至冷却水温度达到 70℃ 后停车，关闭淡水补水管阀门、机外淡水进出管蝶阀，并封闭至膨胀水箱的三根透气管；用压缩空气从汇集水箱顶部进行加压，0.3 MPa 保压 30 min；打开各缸缸盖上的减压阀，盘车后进行吹车，发现 B4 缸减压阀有大量水雾吹出。打开补水阀门，从膨胀水箱补充热水，关闭补水阀门后再次加压；随后进行盘车，发现 B4 缸减压阀有水溢出；至 B4 上至点排出积水后再次吹车，结果发现 B2、B4 缸均有大量水雾喷出，其余各缸正常。拆下 B2、B4 缸盖，检查发现：B4 缸盖两排气阀座间有一贯穿裂纹（图 3）；B2 缸盖表面目测无异常，B2 缸有水雾喷出是因为 B2、B4 共用同一根排气管，泄漏的水通过排气管窜入 B2 缸造成。更换 B4 缸盖，进行动车验证，A、B 排冷却水均压力正常；随后再次进行泵压试验，其步骤与之前一致，吹车无水雾出现，从而确认各缸套良好，无裂纹出现。后续进行了航次验证，右机启动后及各工况运行冷却水压力均处于正常；膨胀水箱液位的变化情况也正常，左、右机趋于一致。

至于缸盖裂纹的原因，摘自厂家提供的检查分析报告：“浇注过程中孕育剂未充分溶解，形成 O、Al、Si 元素夹杂，随机分布在裂纹区域，造成热疲劳强度降低，柴油机工作过程中受交变负荷作用出现开裂”。
