# 基于 FTA 的某型柴油机淡水泵漏水原因分析

**摘 要:** 针对某型柴油机试车过程中出现的淡水泵泄漏现象, 采用故障树分析的方法对故障原因进行分析和排查, 并进行试验验证。分析结果表明: 水泵对中不当导致侧向推力较大, 引发密封面积减小是导致此次故障的主要原因。通过采取提高水泵平台试验要求, 增加水泵轴承座内外圆同轴度要求及增大叶轮平衡孔尺寸等措施, 较好地解决了该问题, 保证了淡水冷却系统的可靠性。

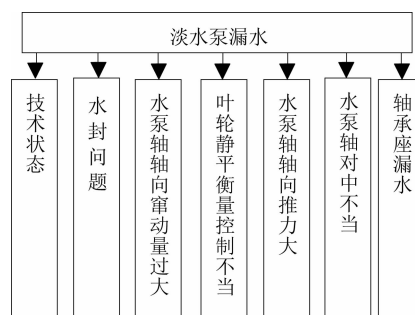
图1 淡水泵漏水故障树

对漏水故障的可能原因进行了讨论, 结合此前发生的淡水泵漏水问题(漏水同时, 双列向心滚

子轴承与泵体发生磨损), 建立故障树如图 1。

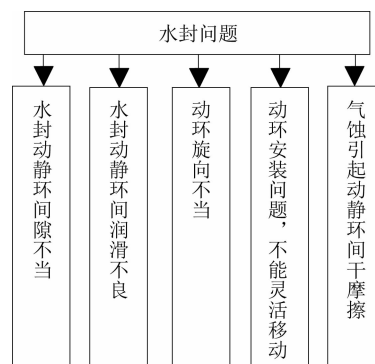
图2 水封问题故障树

动静环间隙过小,密封面间将发生磨损,引起漏水;动静环间隙过大,压紧量不够,也会产生漏水,此时动静环工作面将有水印。拆检水封,动静环工作面无拉伤和水痕,表明动静环间隙情况良好。

复查水封安装情况,动静环润滑油脂按要求填充,且工作面无异常磨损,表明动静环润滑良好。

复查动环安装情况,动环在轴上能自由移动,按压动环,可自动回弹。

水封拆检,动静环间无摩擦痕迹,故不存在气蚀问题。

综上基本排除水封问题导致水泵漏水的可能。

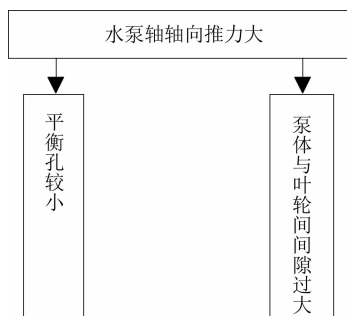
图3 水泵轴轴向推力大故障树

水泵产生轴向推力的主要原因为：进出口压力不同引起水对叶轮产生反作用力。检查水泵叶轮平衡孔尺寸，符合图纸要求；检查水泵与叶轮间隙大小，符合图纸要求。可排除水泵轴向推力过大引起水泵漏水的可能。

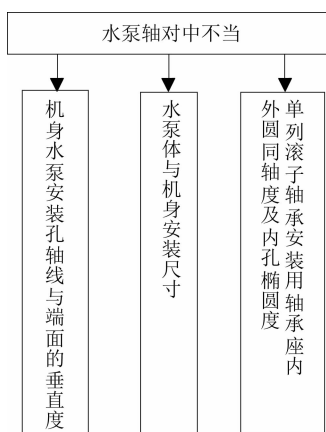
图4 水泵轴对中性不当故障树

轴承座同轴度、机身水泵安装孔轴线与端面垂直度在图纸上无明确要求，但检验部门的控制要求为：机身水泵安装孔垂直度≤0.10 mm，而实测值为 0.13 mm，比要求值大 0.03 mm。因此不能排除水泵安装对中不良问题引起水泵漏水的可能。

以上分析排查及试验验证表明：造成柴油机淡水泵漏水的原因是：水泵对中不当导致水泵侧向推力较大，致使密封面积减小。具体改进措施如下。

- (1) 更改、完善淡水泵平台试验工艺，增加动态密封试验要求，加严试验条件：水泵出口压力 0.46 MPa，泵转速 2 373 (r·m<sup>-1</sup>)，试验时间共 12 h (3 循环，每循环 4 h)；
- (2) 水泵轴承座增加内外圆同轴度要求 (≤ 0.01 mm)；
- (3) 将叶轮平衡孔尺寸由 8×Φ4 改为 8×Φ8；
- (4) 加工机身时，将水泵安装面垂直度控制在 0.10 mm 以内。
- 通过以上改进措施，该淡水泵泄漏问题得到彻底解决。
