# 某船用主机燃油系统泄漏故障分析与处理

**摘要:**针对某船主机燃油系统排气温度偏差大、燃油进机连接管泄放管路泄漏量大的故障,根据检修过程并结合喷油器定期解体保养情况,对故障原因进行了分析。结果表明:故障的主要原因为燃油系统管系部件密封性差。据此,对安装和检修提出针对性建议。

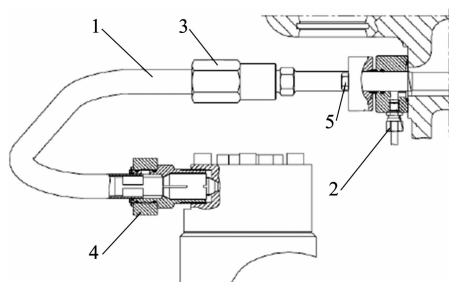
图 1 部分检修部位

(4) 松开各缸的螺母③和④和燃油泄漏连接管②,拆下高压油管①,松开螺母⑤,松开连接管的密封法兰(图1),旋出两个缸的连接管,将燃油孔封好。

1-高压油管;2-燃油泄漏连接管;3、4、5-螺母

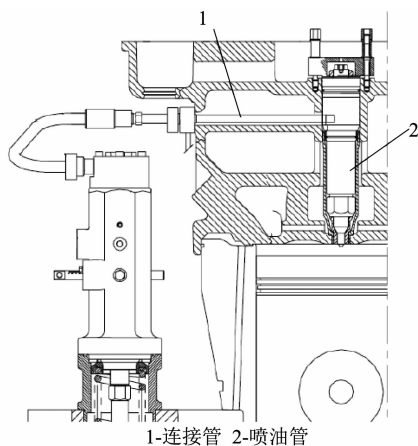
图 2 燃油泄漏部位

燃油是经图中②处泄漏,此处泄漏有两种可能,如图2所示,一是经连接管①与喷油器②的贴合面处泄漏;二是喷油器本体内漏产生泄漏。考虑到码头航修期间各缸喷油器6 000 h检查时,对各燃油管系、喷油器均进行过拆装,所以两种可能性均存在。排除连接管与喷油器贴合面泄漏的风险

在对两个缸的连接管与喷油器贴合端的金属面仔细检查后发现:第 8 缸的连接管端面基本光洁,有极细微划痕;第 5 号缸的连接管端面光洁无损伤。

1-连接管 2-喷油管

按照上述拆检步骤进行,并进一步按说明书的方法对喷油器进行拆卸,考虑到夜航船舶安全因素,为节省时间,对喷油器直接进行了换新。按相同方法进行试验,在 90% 负荷时第 5 号缸排温偏差变为  $-18^{\circ}\text{C}$  左右,与以前的数据相近,无泄漏,该缸的故障也排除了。后对换下的喷油器检查发现:喷油器与连接杆的密封面处有损伤,贴合不好,造成燃油泄漏。至此整个检修工作完成。

以上分析表明:该船主机燃油系统泄漏的主要原因为管系部件密封性差。出航前,本船左右主机的喷油器进行过 6 000 h 解体保养。服务工程师对两台主机的 16 个缸的高压油管及喷油器做了拆卸,对喷油器做了泵压试验,更换了部分喷油器油嘴,按规定参数对各喷油器的启喷压力进行了调整。期间右主机的 3 号、8 号缸,左主机的 1 号缸的喷油器,由于外表面积炭无法正常取出而进行了吊缸修理。保养结束后,因条件限制未进行主机全面试验,而在备航中无法考核柴油机的真实状况,因此存在的隐患显现不出来。

为了可靠起见,对第 8 缸的连接管进行了换新处理。对暴露的燃油通道进行清洁后按照说明书的要求重新安装,特别注意连接管安装预紧力按说明书的上限要求。完毕后启动右主机试验,在 90% 负荷时第 8 号缸排温偏差变为  $-9^{\circ}\text{C}$  左右,无泄漏,该缸的故障排除。而第 5 号缸的排温偏差及燃油泄漏量不变,可以断定 5 号缸的燃油泄漏应来自于该缸喷油器内漏,必须对该缸的喷油器做进一步拆检,才能根本解决原因。
