# 柴油机连杆断裂故障分析

孙炉钢, 陈松, 熊刚

(七一一研究所, 上海 200090)

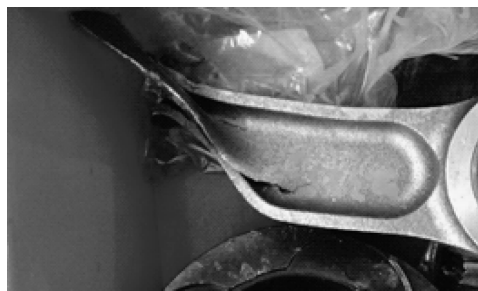
图 1 B8 缸连杆断件照片

如图 1 所示，B8 缸连杆杆身中部断裂，单边严重变形。头部半圆拉扁变形，端部可见断裂的连杆螺栓，一侧可见连杆螺栓断口，另一侧连杆螺栓完全剪切磨损，端部光滑，严重过热痕迹。从以上现象看，B8 连杆的损害为较大外力作用下产生变形、撞伤、剪切、磨损。

B8 缸连杆的金相分析显示：连杆夹杂物、金相组织、晶粒度等均正常；其力学性能、化学成分

和显微组织与 A8 缸连杆对比未见异常。

分析认为, B8 缸连杆杆身的断裂是在发生破坏性故障后受到撞击而断裂, 连杆杆身不是首断件。

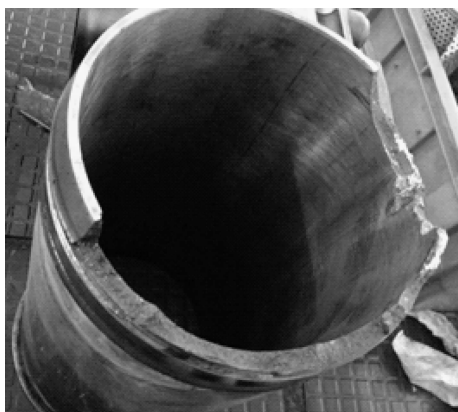
图 2 B8 缸套断件照片

根据运行记录和检查结果, 在故障出现前并未出现 B8 单缸温度高报警。如图 2 所示, B8 缸缸套内壁整体网纹清晰, 仅缸套下部有局部破损、碰伤, 以及下部内表面出现的一道环向拉痕, 均为破坏性故障发生后造成的损坏。可以判断在故障发生前柴油机工作过程中并未有拉缸发生。

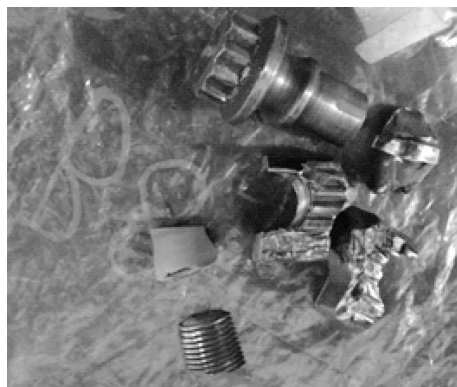
图 3 B8 缸连杆大端螺栓照片

B8 缸两根连杆大端螺栓均发生断裂 (图 3), 其中一根螺栓 (后称 1 号螺栓) 端面损伤较轻, 未见明显的塑性变形, 端面可见裂纹扩展的海滩状条纹, 裂纹起源一侧的螺纹根部, 靠近连杆的外侧。螺纹的牙部完全挤压磨平, 螺栓轻微变形, 在螺栓裂纹源区的螺杆部可见裂纹。大头下部的螺栓孔以及螺栓变形, 变形发生在裂纹源的对面。另外一根螺栓 (后称 2 号螺栓) 断裂成三段, 其中在螺栓的杆部断口存在明显的颈缩现象, 为典型的拉伸断口形貌。另一个断口为明显的剪切断口, 并且存在严重磨损过热的痕迹。A8 缸螺栓螺纹完好, 未见裂纹。

对 B8/A8 缸 4 根连杆大端螺栓进行金相分析, 未见异常。

B8 缸连杆 1 号螺栓的裂纹扩展形式符合疲劳断裂形式。该连杆螺栓有小的疲劳萌生 (约占断口面积 15%), 在冲击力作用下, 沿着裂纹方向扩展并快速断裂。推断为: B8 缸连杆外侧的 1 号螺栓断裂后, 另一侧的 2 号螺栓被拉断, 连杆失去约束后撞击断裂, 造成其它零件损坏。

分析认为 B8 缸连杆的 1 号螺栓发生疲劳断裂。疲劳断裂是零件在交变应力反复作用下, 由于零件形状、尺寸的突变以及材料的不均匀等原因, 在零件表面或内部应力特别高的点或材料有缺陷的点, 逐步形成非常细微的裂纹, 裂纹尖端应力集中严重, 促使裂纹逐渐扩展, 零件截面不断削弱; 当裂纹扩展到一定程度, 在偶然的超载冲击下, 零件就会沿削弱了的界面发生突然的脆性断裂<sup>[2]</sup>。

B8 缸发生连杆断裂时该柴油机已累计运行 1 727 h, 按平均转速  $1\,500\text{ (r} \cdot \text{min}^{-1})$ 、每两转形成一次交变循环应力计算, 连杆螺栓经受了约  $7.77 \times 10^7$  次循环应力。在正常情况下, 连杆螺栓承受的交变应力在设计范围内, 交变循环应力的循环次数超过  $10^7$  而不损坏, 那么它就不应该再发生疲劳断裂。而实际上, 该连杆螺栓在柴油机运转 1 727 h, 承受了  $7.77 \times 10^7$  次循环应力后发生疲劳断裂,

说明该连杆螺栓在发生故障前的一段时期内,受到了“故障性过负荷损伤”,导致疲劳寿命降低。只不过造成“过负荷损伤”的故障尚未得到识别。

综合上文所述检查结果和使用运行数据,分析认为,不能排除 B8 缸连杆 1 号螺栓是本次连杆断裂故障首断件的可能。但也只有找到造成该连杆螺栓在柴油机运行中承受“过负荷损伤”的起因,才能最终确定本次连杆断裂故障的根本原因。
