# 某大功率柴油机气缸套拉缸故障分析

李全帅, 扈钰涛, 许志强, 师帅楠, 赵清旭, 代国辉

(河北华北柴油机有限责任公司, 河北 石家庄 050081)

**摘要:** 某大功率柴油机小修过程中, 内窥镜检查发现第8缸气缸套有纵向划痕, 未发现其他异常。针对该拉缸故障, 从整机拆解后的零部件情况、影响拉缸的因素等方面着手, 用排除法查找故障原因。分析表明: 该拉缸故障系中冷器焊渣脱落造成, 并就此提出了预防措施。

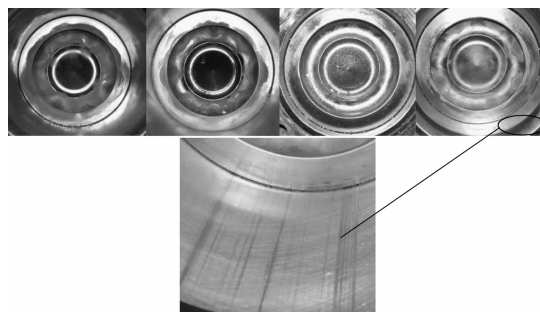
图1 增压器

检查增压器进排气叶轮, 未见异常, 见图1。

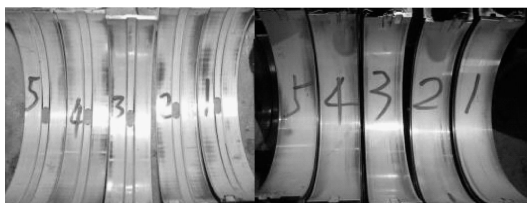
图3 连杆瓦

轴瓦、轴颈、挺柱、连杆小头衬套、供油、配气凸轮轴衬套均未见异常, 见图3~图8。

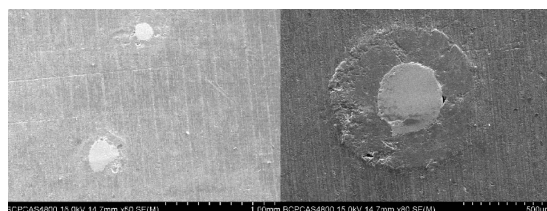
图 10 活塞表面发亮位置

三，由燃烧室外部进入少量异物。此种情况，通常是空气滤失效或进气系统清理不净造成异物进入，继而出现拉缸。在拆检过程中，检查了柴油机的进气系统，发现增压器叶片完好、进气管内干净无异物。根据第 8 缸活塞表面多处异物挤压、镶嵌的微小环状痕迹（见图 9），且位置与缸套和活塞拉伤的位置基本吻合的现象，可以排除空气滤失效问题，分析有个别硬质异物进入。为了确定异物具体成分以便分析其来源，采用场发射扫描电镜及其附件能量分散谱仪对从活塞上取得的样品进行形貌观察和成分分析。活塞侧壁亮斑位置形貌见图 10，从局部放大图可见，亮斑是由异物颗粒被强行挤入活塞侧壁所形成；由于异物颗粒挤入，导致颗粒周边铝合金基体材料发生隆起变形，虽经活塞后续往复运动，但其隆起变形特征清晰可见。

前述异物颗粒的成分基本相同,均为 Fe、Ni、Cr,质地密实,无孔隙,尺寸与沟槽尺寸接近。从材料力学知识可以判断,该异物颗粒(Fe-Ni-Cr 合金)的硬度高于活塞铝合金基体(Al-Si 合金)的硬度。因此可以判断沟槽的形成与该异物颗粒在活塞侧壁滑动有关。

建议在柴油机装车之前,重点检查与柴油机相连接的管路,包括中冷器的进气、排气以及增压器的进气管路等,防止由于零件本身加工质量导致柴油机发生重大故障。

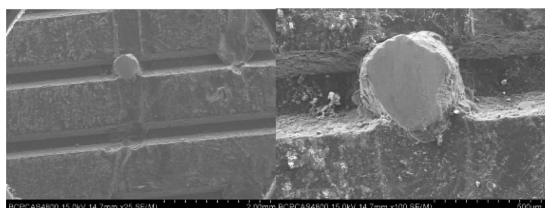
图 11 样品亮斑位置典型能量分散谱(EDS)及对应分析选区图

对异物颗粒进行成分分析，结果见表 1 和图 11。数据表明：该颗粒物主要成分为 Fe、Ni、Cr，属高温合金成分。同时在活塞局部沟槽内观察到颗粒状异物形貌见图 12，其成分分析结果见表 2 和图 13。成分分析表明：沟槽内镶嵌的异物颗粒与

根据上述对异物成分的分析可以判断:造成第 8 缸活塞和气缸套拉伤的原因为异物进入所致,且异物的成分为 Fe-Ni-Cr 合金。同时可排除零部件本身质量问题引发故障的可能。通过对 Fe-Ni-Cr 合金分析,其应属于金属焊渣成分。因此,对燃烧室以外的进气系统中属于焊接结构的零件,包括柴油机进气平衡管、中冷器、空气滤及连接管进行逐

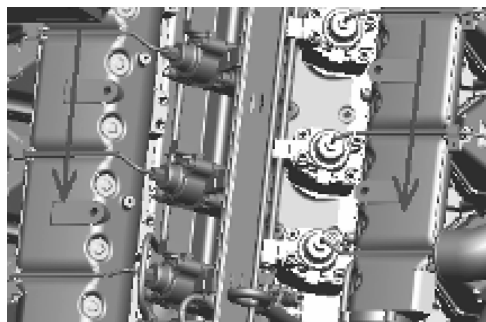
图 14 柴油机进气流向示意图

柴油机进气平衡管为 20 号钢的管件焊接结构,加工时使用的焊条为 Fe-Si-Mn 材料,与焊渣成分不符。另外,进气平衡管安装于柴油机联轴器端,与出现问题的第 8 缸相距最远,且柴油机工作时的进气是从第 4 缸和第 8 缸向第 1 缸和第 5 缸流动(见图 14),平衡管处于第 1 缸和第 5 缸之后的末端位置。检查管路内部,未见明显焊接物脱落痕迹,可排除进气平衡管焊渣脱落引发故障的可能。
