# 某主机气缸注油器指示弹珠不规则动作的分析

## 42CrMo 电渣重熔铸造曲轴断裂分析

**摘 要:** 通过采用宏观检验、化学成分分析、拉伸试验、金相分析、扫描电镜及能谱分析等方法, 对某 42CrMo 电渣重熔铸造曲轴的断裂原因进行了分析。分析结果表明: 该曲轴的断裂为疲劳断裂, 而材料内部存在的铸造疏松、夹杂等缺陷是造成疲劳断裂的主要原因。

某公司生产的船用中速柴油机在使用 3 000 h 后发生曲轴断裂事故。该机为 8 缸机, 额定功率为 2 970 kW, 额定转速为 650 ( $r \cdot \min^{-1}$ )。事故前工作转速为 550 ( $r \cdot \min^{-1}$ ), 属正常工作转速状态。曲轴轴径  $\Phi 245$  mm, 材料为 42CrMo, 采用电渣重熔铸造。制造工艺为: 分别电渣重熔各主轴颈、连杆颈→电渣重熔各曲臂→去应力退火→正火→粗加工→调质处理→精车→粗磨→去应力退火→精磨→各轴颈 MT+UT 探伤→渗氮处理→各轴颈抛光→产品检验合格后装机。其中调质处理过程为: 860 ℃ 淬火, 560 ℃ 高温回火; 渗氮处理为 520 ℃ 气体硬氮化。为查明该曲轴断裂失效的原因, 对其进行了理化检验和分析。

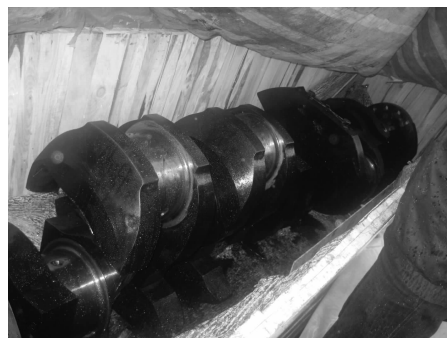
图 1 曲轴断裂位置

失效的曲轴从第七主轴颈与第五连杆颈相连的曲臂处断裂成两截, 见图 1。断口的宏观形貌见图 2。断裂面积  $S = 380 \times 94 \text{ mm}^2$ 。断口与主轴线平行, 大部分较平坦, 在扇板一端与断裂面成 90° 撕裂。从断口处观察到多处圆弧贝纹线, 中心有约 30 mm × 80 mm 的粗糙面。该粗糙面具有枝晶状、蜂窝状特征, 肉眼可见为疏松类铸造缺陷。从宏观断口看, 呈典型的疲劳断裂特征。疲劳源起始于曲臂的铸造缺陷处, 垂直于疲劳弧线方向为裂纹扩展方向, 裂纹扩展到一定深度后, 有效承载面积不足, 最终断裂。

为避免该型曲轴再发生类似事故, 建议合理调整重熔时的电流变化曲线, 适当提高交界处重熔温度; 其次在曲轴探伤时, 增加对曲臂的超声波探伤检验。

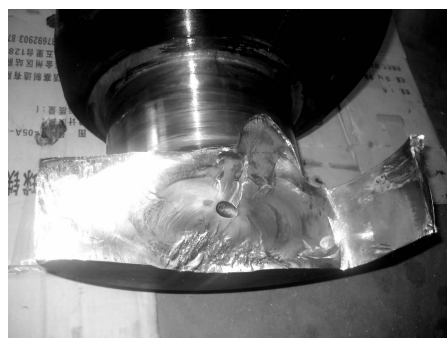
图 2 断口宏观形貌

综合分析, 该曲轴系弯曲疲劳断裂, 疲劳源起始于铸造疏松和夹杂类缺陷处, 大面积的铸造缺陷大大降低了曲轴材料局部疲劳性能, 是曲臂疲劳断裂的主要原因。

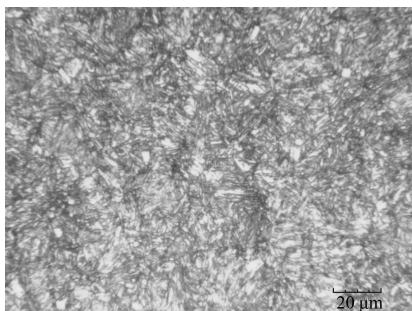
图 3 均匀回火索氏体

1#试样的金相组织见图 3, 为均匀回火索氏体; 表面氮化处理白亮层厚度 0.01 mm; 氮化层深度 0.45 mm; 表面显微硬度 620 HV1, 符合氮化层 ≥0.4 mm, 表面硬度 ≥550 HV1 的图纸技术要求。2#试样金相组织见图 4, 为回火索氏体 + 条状、块状铁素体 + 贝氏体。3#试样金相组织见图 5, 为回火索氏体 + 少量条、块状铁素体。4#试样观察到较多显微疏松和非金属夹杂物, 见图 6。

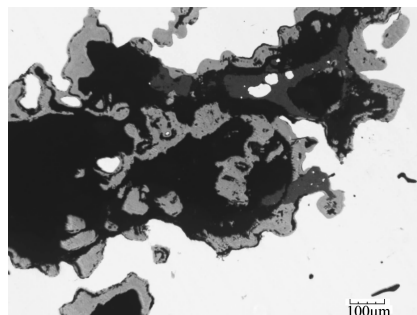
图 6 较多显微疏松和非金属夹杂物

由以上的检验结果可知: 曲轴的化学成分及物理性能符合图纸技术要求。因曲轴为电渣重熔铸造而成, 材料没有明显方向性, 纵、横向冲击功相近; 金相检验中氮化及热处理组织正常; 主轴颈与连杆颈的圆角过渡以及表面氮化处理, 有效提高了曲轴的抗疲劳性。但大尺寸的疏松和夹杂等铸造缺陷严重割裂了金属基体的连续性, 大大降低了曲轴的局部抗疲劳性, 在正常的交变工作应力作用下, 在缺陷周围形成疲劳源, 并围绕疲劳源一层层的扩展, 最终断裂。疲劳扩展区光滑细致, 呈瓷状断口, 最终破坏区面积较小的现象说明: 曲轴疲劳属高周低应力疲劳。

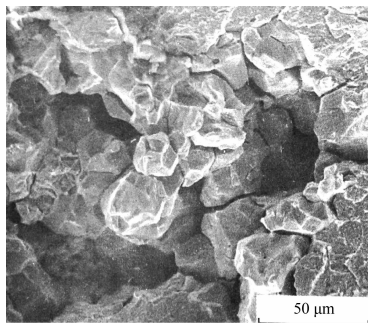
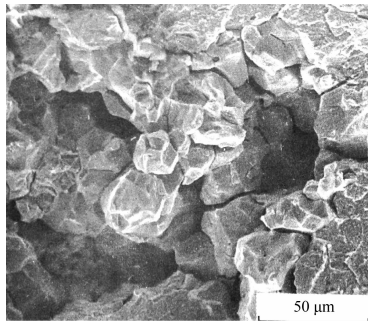
图 7 断口局部缩松形貌

用扫描电子显微镜对疲劳源附近进行观察, 见图 7, 微观形貌主要为沿晶特征, 局部可见疏松孔洞。

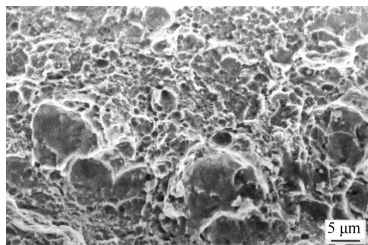
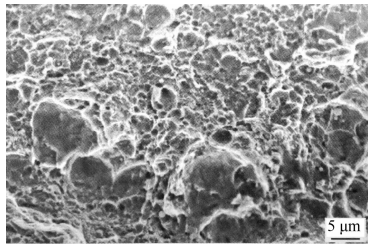
图 8 最终破坏区的韧窝形貌

对最终破坏区进行观察, 见图 8, 断口形貌为韧窝状断口, 说明最终破坏区是延性断裂。对夹杂物的成分进行能谱分析, 结果见图 9, 夹杂物中主要含氧、铝、钙等元素。说明夹杂物是以铝、钙的氧化物为主的复合夹杂物, 和重熔时的电渣成分符合。
