# 某型柴油机高压油泵滚轮异常磨损原因分析与排除

**摘 要:** 针对某型柴油机高压油泵滚轮异常故障, 从滚轮润滑、零部件质量等方面进行排查和分析。分析表明: 故障系油泵滚轮表面硬度低所致; 而导致滚轮表面硬度低的原因因为遗漏淬火工序。

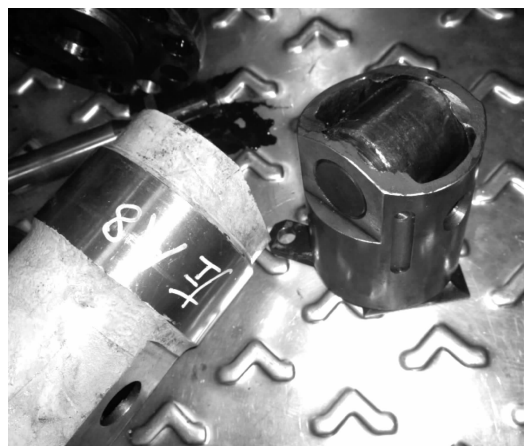
某船左机运行过程中, A8 缸排温低, 拆检发现: A8 缸高压油泵滚轮异常磨损, 滚轮卡滞无法转动, 顶升机构周向定位销断裂, 顶升机构从高压油泵底部脱落, 对应的燃油凸轮异常磨损, 如图 1 所示。右机 B6 缸高压油泵滚轮变形, 转动不灵活。A8 缸高压油泵滚轮有不同程度轴向延展, 较正常滚轮宽约 4 mm 左右, 滚轮侧隙减小为零, 滚轮与挺柱发生接触, 如图 2 所示。

图 1 左机 A8 缸高压油泵情况

分析认为,由于滚轮表面硬度低,与凸轮轴硬度不匹配,工作过程中,滚轮发生表面剥落,接触面粗糙度增大,承载油膜被破坏,滚轮与燃油凸轮发生刚性接触,滚轮接触应力增大,受压后产生轴向延展变形,直径变小,宽度增加,与挺柱发生干涉而卡滞。滚轮卡滞,滚轮与凸轮由滚动接触变为滑动接触,进一步导致凸轮及滚轮表面磨损。

从导向销安装尺寸来看,正常状态下,当凸轮轴处于基圆位置时,导向销与挺柱导向槽上边缘距离最近,为0.9 mm。滚轮磨损引起滚轮外径减小,在弹簧作用下,挺柱往复行程向与凸轮轴接触的方向移动。左机A8滚轮与挺柱开档基本齐平,半径减小2.8 mm,挺柱下行时导向槽与导向销碰撞,最终导致导向销断裂。

经试验验证,滚轮渗碳后不进行淬火处理,表面硬度为400 HV左右,与故障滚轮硬度一致。可以判断导致滚轮硬度低的原因系遗漏淬火工序所致。

本次故障系滚轮遗漏淬火工序引起,更换合格高压油泵后,故障消除。本次故障再次表明零部件制造过程的控制对柴油机整机可靠性的重要性,应引起足够的重视。

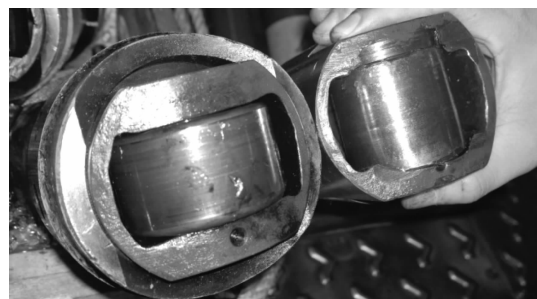
图 2 A8 缸高压油泵滚轮延展情况
