# 柴油机调速器外部伺服系统故障案例分析

荀向红, 王金亭

(七一一所, 上海 200090)

**摘要:** 针对某V型柴油机出现的起动失败、输出功率受限以及起动时B排个别气缸发火等故障, 依据调速器起动燃油控制系统原理, 并结合其外部的伺服系统工作原理及升压伺服器、L型切换阀及二位三通电磁阀等组件的功能, 对故障原因进行分析。分析表明: 故障原因均因相关组件出现渗漏造成; 并对分析结果进行了验证。

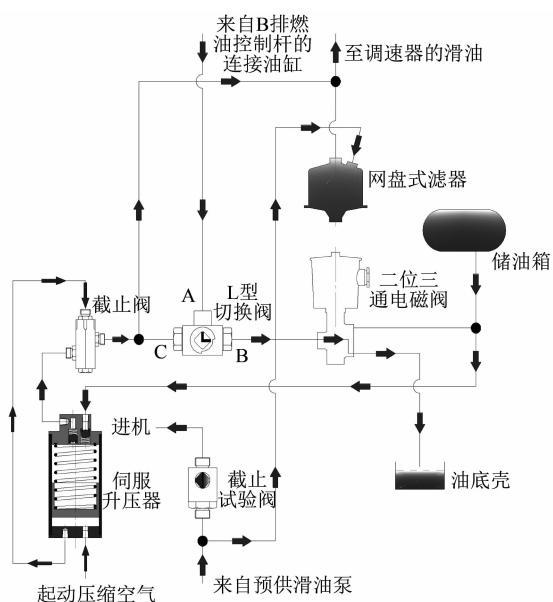
图2 起动时调速器的伺服系统工作原理图

另一个可能引发故障的因素是：调速器动力活塞供给提升力（即升压伺服器输出）的滑油压力不足。结合图2进行分析可知，滑油由升压伺服器加压后输出，经截止阀通往动力活塞底部，即形成通往调速器的滑油，而L型三通切换阀左侧的C接口油道处此时是关闭状态，无旁通的其他油路。因此须对L型切换阀左侧的密封性进行验证。

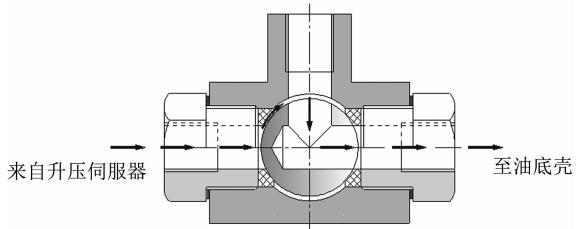
图3 滑油经L型切换阀渗漏至右侧油道

松开L型切换阀左侧C接口，起动时该接口处有滑油泄漏出，确认左侧密封圈已损坏。即由升压伺服器经截止阀输出的滑油通过L型切换阀内部窜入右侧油道，经二位三通电磁阀流入油底壳（图3），从而造成通往调速器动力活塞的滑油压力大大降低，使动力活塞无法提升到正常位置，造成起动时柴油机供油量严重不足。

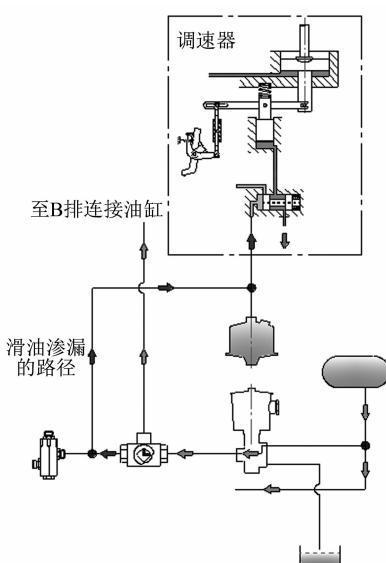
图4 输出功率受到限制的故障分析图

经分析，柴油机带负荷运行中，燃油限制作用被不正常地恢复，必然有一定压力的滑油进入了燃油限制滑阀，使滑阀发生移动，使得限制活塞底部滑油经滑阀泄压。图4为柴油机输出功率受限的分析图。经分析初步判断为L型切换阀左侧的密封圈失效，导致来自二位三通电磁阀的滑油从内部密封圈渗漏，经图示的油路（图5）窜入限制滑阀，导致故障产生。

柴油机高工况运行时，松开L型切换阀左侧的C接口，发现有迅速带压力的滑油流出，从而确认故障原因是L型切换阀内左侧的密封圈存在渗漏现象。

拆下该阀并分解，发现左侧的尼龙密封圈存在径向贯穿的裂纹，说明密封圈的密封作用已失效。

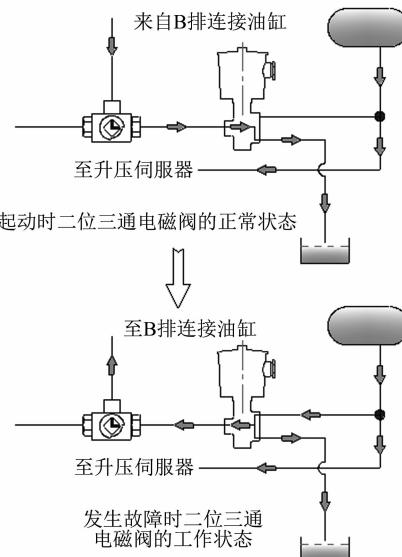
图6 B排个别气缸出现发火现象的故障分析图

在排除B排各缸气阀间隙过小等柴油机自身可能的故障因素后，按图6进行分析。图6上图显示柴油机起动时电磁阀处于得电脱排状态，来自B排连接油缸中的滑油泄压，无压力地流回油底壳。

图6下图则显示了二位三通电磁阀内滑阀可能出现渗漏的状况：有压力的滑油窜入B排接排油缸，因压力和流量较小，B排接排油缸实际处于若即若离的状态，所以每次启动不确定地有个别气缸出现不发火的情况。

拆开二位三通电磁阀左端管接头，起动柴油机后B排发火情况解除，同时，从左端管接头处有带压力的滑油流出，从而验证了对故障点的判断是正确的。
