# 某型柴油机连杆断裂故障原因分析

薛 颖, 宋大为, 孙炉钢

(七一一研究所, 上海 200090)

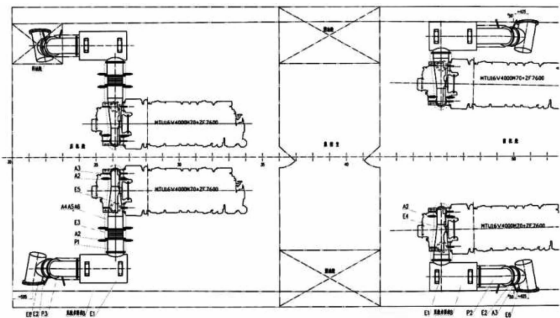
图 1 主机排气系统布置图

根据本船柴油机辅助系统的配置情况,海水非正常进入柴油机的可能渠道只能是排气管路。柴油机排气管布置如图 1、2 所示;排气管如图 3 所示。

在排气压力和排气温度的作用下，海水无法通过排气管进入气缸（在海水进入排烟管到气缸的过程中会因高温气化），海水不会倒灌进入机体；主机停机后，排气挡板自动关闭，也不会有海水进入柴油机。现场勘验结果也显示：气缸和涡轮增压器均无积液痕迹；该柴油机故障前无低液位报警，也未添加淡水，滑油无乳化现象。

综合以上情况，可以排除外来水“液击”造成连杆弯曲的可能。

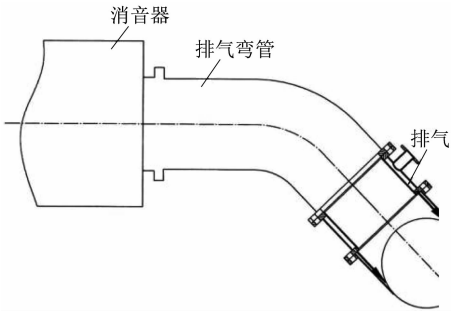
图 3 主机排气管示意图

器,经排气弯管、排气挡板及放浪管后由舷侧排出。排气消声器及水平管路沿排气方向向下倾斜,排气挡板位于排气弯管下方,在接近排气出口的放浪管前。柴油机工作时,排气的温度和压力较高,

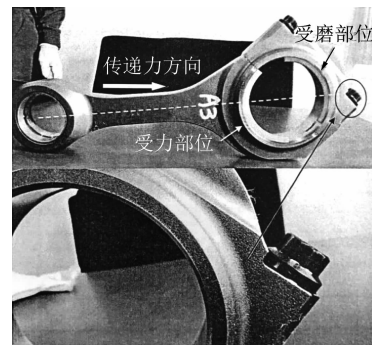
图 5 连杆压盖受力及断裂位置示意图

图 5 是连杆受力及断裂位置示意图, 可见断裂位置正好位于连杆压盖外侧的倒圆处, 且在受力的轴线上。正常情况下, 连杆运行时受磨部位所受的力较小, 但从连杆压盖裂纹源侧表面观察到许多微裂纹,

且有变形特征, 说明该压盖受磨部位断裂前受到较大的力, 表明连杆运行时有异常; 同时, 连杆压盖外侧倒圆处的应力较大, 在长期运行后导致连杆压盖在此处发生疲劳断裂, 断裂之后破坏了连杆和螺栓结构的稳定性, 致使螺栓承受了很大的应力, 导致螺栓也发生断裂。疲劳断裂是零件在交变应力反复作用下, 由于零件形状、尺寸的突变以及材料的不均匀等原因, 在零件表面或内部应力特别大的点或材料有缺陷的点, 逐步形成非常细微的裂纹; 裂纹尖端的严重应力集中, 促使裂纹逐渐扩展, 零件截面不断削弱; 当裂纹扩展到一定程度, 在偶然的超载冲击下, 零件就会沿削弱了的界面发生突然的脆性断裂<sup>[2]</sup>。

连杆是柴油机的重要零件, 其质量的好坏决定了柴油机的整体性能。为了保障柴油机的正常工作, 应定期对连杆和连杆螺栓进行保养和检查。
