## 船用中速柴油机连杆轴瓦缺陷案例分析

**摘要:** 针对某中速机连杆轴瓦缺陷问题,基于现场质量检验分析柴油机连杆轴瓦缺陷形貌;依据无损探伤认定缺陷程度;通过扩大检验及破坏性试验验证,最终判断:缺陷产生的主要原因为钢背板材存在裂纹。据此对防范类似问题提出质量控制建议。

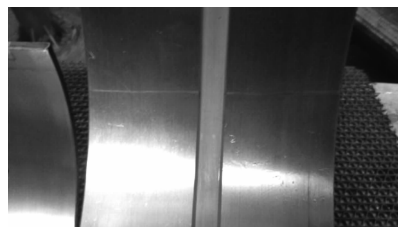
发现一条白色细纹,如图1所示。该细纹初看类似装配时塞尺产生的定位痕迹,但是该纹路较装配痕迹长,贯穿整个轴瓦宽度,用油刮修理无法消除;仔细触摸可感觉该纹路有轻微的凸出手感,而定位痕迹不应有手感,更不可能是凸出的手感。因此,否定了定位痕迹的说法。

图1 4#缸连杆下瓦的细长纹路

据此认定:柴油机第4缸连杆大端下瓦(批号:12179)存在缺陷,离瓦表面0.5~1 mm深

度,存在宽约 10 mm 左右贯穿整个轴瓦宽度的面缺陷,轴瓦表面表现为沿瓦宽度方向的规则白色线纹,且有细微的凸出手感。

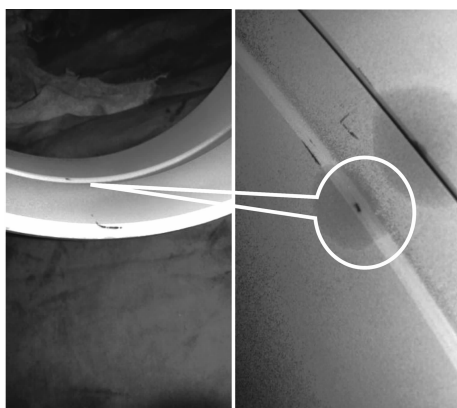
为了验证是否存在缺陷和避免误判,要求工厂派出有资质的探伤人员进行探伤。经与探伤人员商量:由于目测已能看到疑似缺陷,且磁粉探伤不便整体定性,决定使用着色探伤。图3为探伤情况。探伤人员当场下结论为裂纹。

图 3 4#缸连杆下瓦探伤显像

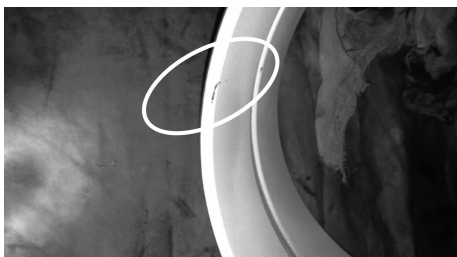
现场有技术人员质疑可能是着色剂没有擦净,因此请探伤人员将显像擦掉,直接再次喷显像剂(不再着色)进行二次显像,如图4。结果相同。

图 4 4#缸连杆下瓦二次显像结果

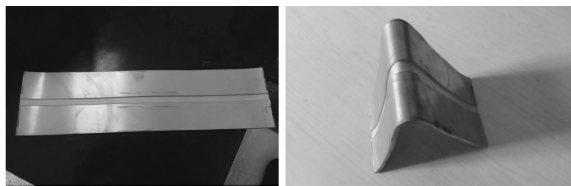
图 5 平展、弯曲试验

- (1) 任抽 1 瓦,按照 CB3246-85 标准进行破坏性试验(压平和折弯试验),如图 5。结论:平展、弯曲试验后,检查轴瓦钢背层与合金层,未见剥落(图 5)。

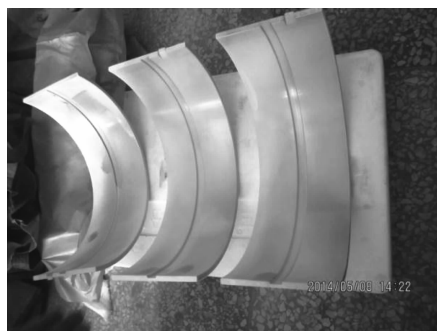
(2) 同批次中任抽 5 瓦进行着色探伤。结论：未见异常，见图 6。

图 6 同批次 5 件连杆下瓦 PT 探伤情况

通过上述验证认为：4#缸连杆下瓦缺陷属于偶发现象，不是工艺因素造成。导致缺陷的原因是由于钢背材料上有裂纹，或者是双金属复合过程中偶发因素造成合金皱褶所致。

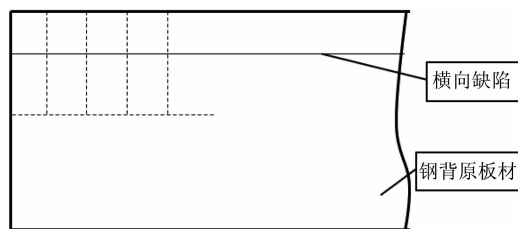
图 7 轴瓦钢背取材示意图

对于该缺陷产生的原因，如果基体（钢背）材料本身存在的裂纹是在轧制过程中产生，那将导致使用该板材生产出来的多件瓦背都可能存在该缺陷，见示意图 7。如此，希望工厂在供货流程中发现问题，并做报废件处理；同时，该问题在后续柴油机拆检项目中应认真关注。
