# 某大功率主机缸套活塞异常磨损原因分析

岳三民, 胡明翔, 焦健强, 马德桦

(陕西柴油机重工有限公司, 陕西 兴平 713105)

**摘 要:** 针对某型大功率柴油机在实船使用工作过程中出现缸套、活塞、活塞环大范围异常磨损的故障, 通过对相关零部件制造质量和装配质量的分析, 并结合柴油机故障报警情况, 得出: 故障原因系活塞销内套管弹性挡圈断裂, 致使润滑油无法正常供给, 最终导致缸套异常磨损。

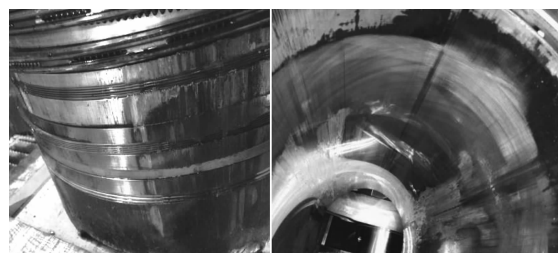
该型主机在系泊试验结束, 测速试航过程中, 某缸发出异常响声, 柴油机曲轴箱防爆门打开, 与此同时油雾浓度探测器发生报警。故障发生后对该缸进行了吊缸检查, 活塞外表面和缸套内表面磨损严重, 活塞销孔一侧卡内套管的弹性挡圈缺失, 内套管从过渡圆角处断裂, 油底壳内有大量金属粉末, 如图 1、2 所示。发生故障时, 该主机试航累计运行 100 h 左右。

经现场勘察, 活塞顶、裙均有不同程度的磨损。活塞裙部磨损严重, 沿活塞裙部一周约 70% 存在不同程度纵向拉痕, 拉痕最深约 3 mm, 裙部石墨层基本磨掉, 活塞裙外表面呈现金属铝合金颜色。缸套内表面受损, 有五处大面积擦痕。其中沿活塞销轴向方向的两处比较严重, 擦痕部位有金属高温熔灼变黑现象。

图 1 活塞外表面和缸套内表面

建议加强对缸套活塞运动组件的检查，严格控制零部件的制造质量，避免类似故障的发生。

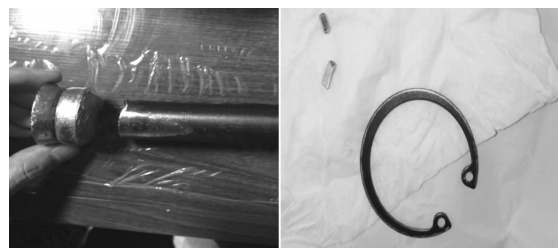
进一步拆检发现: 活塞销内套管从靠自由端一侧过渡圆角处断裂, 自由端侧挡圈缺失, 输出端侧挡圈完好, 在柴油机油底壳内找到五段断裂挡圈和部分金属残留物。盘车检查该机其余各缸缸套, 表面无异常磨损。

图 2 活塞销内套管和内套管弹性挡圈

检测结果表明，弹性挡圈的化学成分存在不合格现象。另外，2 件弹性挡圈的材料硬度检测结果分别为：洛氏硬度 HRC41.1 和 HRC39.7。而 GB/T 893.1 - 1986 对 65 Mn 孔用弹性挡圈的热处理硬

根据专利方图纸要求以及对照国标件要求，该孔用挡圈的基本尺寸  $D$ （外径）为  $\Phi 45.5^{+0.9}_{-0.39}$ ，挡圈的厚度  $S$  为  $1.5^{+0.06}_{-0.15}$ ，对挡圈尺寸进行测量，基本尺寸为 45，厚度为 1.48。可见挡圈的外径没有满足国标件要求。

根据上述排查结果分析认为：此次故障系弹性挡圈质量不合格，使用过程中自身失效引起。弹性挡圈长期受热失效，在柴油机运行过程中脱落，一方面导致缸套与活塞异常磨损；另一方面导致内套管从一端蹕出，由原来简支梁变成悬臂梁，引起受力异常，在活塞运动的牵引下致使内套管端部受剪切力，最终发生断裂。内套管断裂导致从连杆来的润滑油无法流到活塞顶部，同时也使活塞与缸套之间的润滑油供应中断，润滑失效，加剧了缸套的异常磨损。

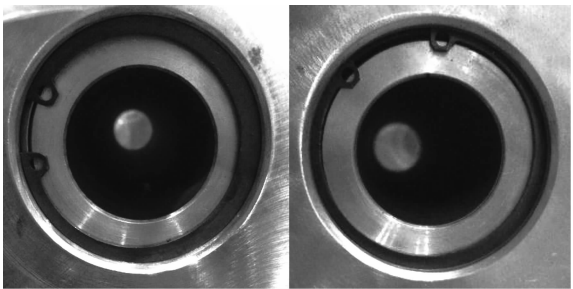
复查活塞销装配记录，未见异常，装配符合工艺要求。鉴于弹性挡圈的装配不具备可追溯条件，引用活塞销及挡圈在尺寸全部符合条件的情况下做模拟安装试验。试验结果表明：挡圈不存在未完全进入挡圈槽的可能，见图 4。因此可以排除由于挡圈未完全进入挡圈槽引起缸套磨损的可能。

图 4 活塞销内套管弹性挡圈
