# 某型柴油机连杆大端瓦抱轴烧蚀故障原因分析

**摘要:** 某型柴油机在台架磨合试验过程中出现连杆大端瓦抱轴、烧蚀故障。基于故障现象, 并结合连杆大端瓦润滑原理, 从零部件质量、装配质量、试验过程、滑油系统四个方面进行了排查。结果表明: 故障的根本原因为曲柄臂油孔内清洁度较差, 含有大量金属颗粒与油泥混合物。

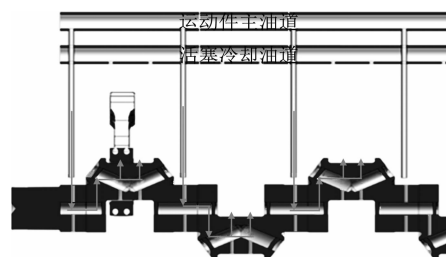
图1 曲轴润滑油路示意图

该型机曲轴滑油由运动件主油道通过机身各档润滑油插管进入曲轴主轴承。曲柄销油道与相邻一档主轴颈油道连通。进入主轴承的滑油润滑主轴颈后通过曲轴油道进入相邻一档的曲柄销与连杆大端瓦之间的油隙, 进行强制润滑, 具体油路见图1。

(3) 故障发生时虽然活塞冷却油压力低并触发报警,但运动件主油道滑油压力正常(两路油相对独立,见图1),满足主轴承及连杆大端瓦润滑要求,可以排除滑油压力低因素。

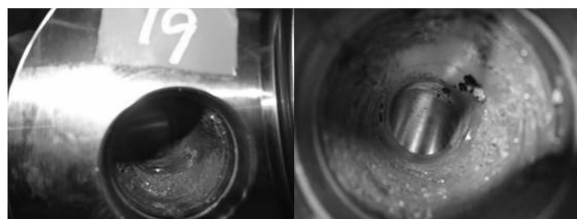
图2 曲柄臂油孔内混合物

(2) 机身油道、主轴颈油孔清洁度正常;打开所有曲柄臂油孔闷塞后发现:曲柄臂油孔内含有大量金属颗粒与油泥混合物,见图2。

对所有曲柄臂油孔内金属颗粒与油泥混合物取样做理化分析,主要化学成分为Cu、Pb、Sn、Fe,具体化学成分见表1。

该型机连杆大端瓦瓦背材料为St3;轴承合金为CuPn22Sn,表面有镍栅层和跑合层AlSn20;曲轴材料为34CrNiMo6。混合物中的Cu、Pb、Sn主要来自轴承合金材料,37%的Fe元素可能是来源于磨损后的钢背、曲轴材料。曲轴内存有油泥说明曲轴清洁度不满足要求,同时也不排除曲轴内的异物携带铁质颗粒引起轴瓦异常磨损。

排查发现曲柄臂油道清洁度较差,含有大量金属颗粒与油泥混合物。前述故障现象是:主轴颈和主轴瓦表面状况良好,连杆大端瓦和曲柄销均有不同程度划痕,其中5个缸连杆大端瓦发生抱轴、烧蚀。可以看出磨损从轻微到严重的发展过程;磨损轻微未发生抱轴或烧蚀的连杆大端瓦均存在沟槽状磨痕,具有明显磨粒磨损特征。分析认为,曲柄臂油道内异物是导致连杆大端异常磨损、烧蚀的原因。

综上分析:曲柄臂油道内异物是导致该机连杆大端异常磨损、烧蚀的原因。再次表明:控制零部件清洁度的重要性。零部件清洁度在很大程度上影响柴油机的工作安全性、可靠性,应引起足够的重视。
