## “DINGSHENG” 轮主机排温异常故障分析与建议

**摘要:**针对“DINGSHENG”轮工作过程中主机出现的燃油压力波动、个别缸排温不稳定等故障进行分析。分析表明:燃油滤器脏堵、燃油系统管路布置不合理、高压油泵柱塞套筒异常磨损为导致上述故障的主要因素。并依据该船实际情况提出了切实可行的解决措施。

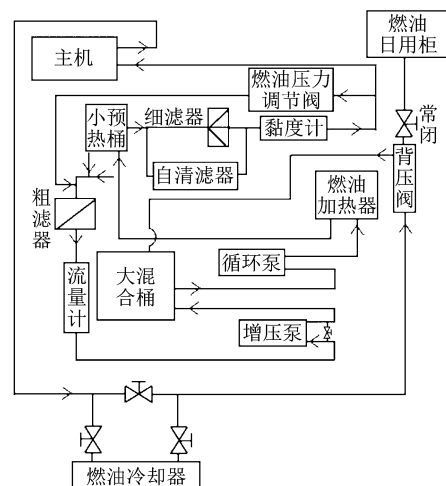
图 1 燃油供给系统

该船供油单元如图 1 所示。影响燃油压力的主要因素有：①燃油循环泵和增压泵工作不正常；②燃油供给系统存在泄漏；③燃油压力调节阀工作不正常；④燃油管路堵塞等<sup>[1]</sup>。

针对该船在航行中出现燃油压力波动较大的现象,对整个燃油系统进行了详细的外观检查,没有发现泄漏问题,油柜油位正常,燃油单元至喷油器

间没有发现问题。由此初步判断：故障出现在燃油单元本身。该船燃油压力波动规律如下：主机负荷增大时燃油压力下降，负荷降低时燃油压力上升。判断这种现象系燃油消耗量与燃油供给量不平衡造成。燃油供给泵和增压泵供给量不足的原因主要有以下几种：①齿轮泵磨损严重，发生漏泄；②燃油吸入量不足；③燃油泵电机工作不正常。将循环泵和增压泵更换为备用泵组后，压力波动问题并没有改善，初步确定是供排油方面出现了问题。将燃油吸入粗双联滤器和排出细双联滤器转换到备用侧，燃油压力波动幅度下降，油压升高。拆卸滤网发现：滤器内油泥、油渣很多，滤网大部分被堵住。经处理后，当负荷波动时燃油压力波动幅度减小但并没有消除。进一步分析认为：燃油压力自动调节阀出现问题。由于海况恶劣，没有进行拆检，抛锚停航后进行了检修，压力波动恢复正常。

(2) 建议改造该船燃油系统的管路布置：①增加燃油粗、细滤器的尺寸和容量。由于船舶在航期间，转换双联滤器过程中主机容易出现断油，导致主机自动降速，建议在原有滤器管路基础上并联增加一套独立的粗、细滤器管路，并安装滤器。②设置两套燃油压力自动调节管路，互为备用，在压力调节管路上安装手动截止阀。③由于该船主机缸数较多，建议将燃油进机口安置在4号和5号缸之间，以保证整个燃油分配管路中燃油均匀分配。
