# 某型柴油机曲臂差超差原因分析

**摘要:** 针对某型柴油机在实船安装调试过程出现的第一档曲臂差超差问题, 从轴系对中、柴油机基座、曲轴与轴瓦贴合情况以及联轴节等影响因素进行了分析和排查。分析表明: 曲臂差超差系未考虑联轴节重量对曲臂差的影响, 以及曲轴输出端与轴瓦未贴合紧密所致。

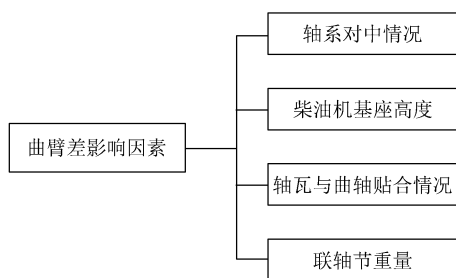
图1 导致第一档曲臂差超差的主要影响因素

导致柴油机第一档曲臂差超差的主要影响因素如图1所示。

轴系对中不符合安装要求, 柴油机曲轴中心线高于艉轴中心过多, 曲轴输出端法兰与联轴节连接后, 柴油机输出端产生巨大拉力, 曲轴输出端下沉, 导致第一档曲臂差超差。

柴油机基座通过垫块与船体连接, 调整垫块的高度来保证机座的水平。如输出端垫块高度过低, 使柴油机输出端较自由端低, 曲轴输出端下沉, 导致第一档曲臂差超差。

若推力轴承调整不到位, 推力轴承下瓦与轴承未贴合紧密, 推力轴瓦未起到支持曲轴的作用, 当输出端连接重量较大的联轴节时, 输出端会下沉, 导致第一档曲臂差超差。

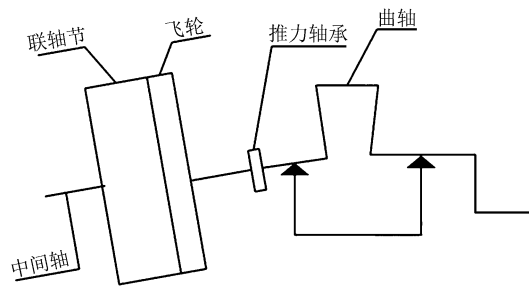
图2 连接联轴节示意图

柴油机与联轴节连接, 联轴节自身的重量和曲臂差超差程度成正比关系。当柴油机连接重量较大的联轴节后, 输出端会在联轴节重量的影响下下沉, 使曲轴中心线上拱变形, 进而影响第一档曲臂差, 使之变大。

(2) 柴油机交货台架连接方式为柴油机 + 飞轮 + 橡胶联轴节，而实船连接方式为柴油机 + 飞轮 + 联轴节 + 短轴。其中，联轴节与短轴重量约 5 t，而台架用橡胶联轴节重量约为 0.8 t，重量相差较大；加之推力轴瓦与轴承未贴合紧密，推力轴瓦未起到支持曲轴的作用。实船连接后，输出端在联轴节重量作用下发生下沉，导致第一档曲臂差超差。
