# 柴油机缸体冷却水腔密封面穴蚀修复工艺

**摘 要:** 针对柴油机缸体冷却水腔密封面穴蚀影响水腔密封性, 导致机油乳化、冲缸等问题, 制定了特定的修复工艺。采用镶嵌不锈钢套的方法消除穴蚀, 并将缸体加工至原形位尺寸, 恢复了缸体的使用性能。实际应用证明了该工艺的可靠性。

## Repair of Sealing Surface of Cooling Water Chamber of Diesel Engine Block After Cavitation Erosion

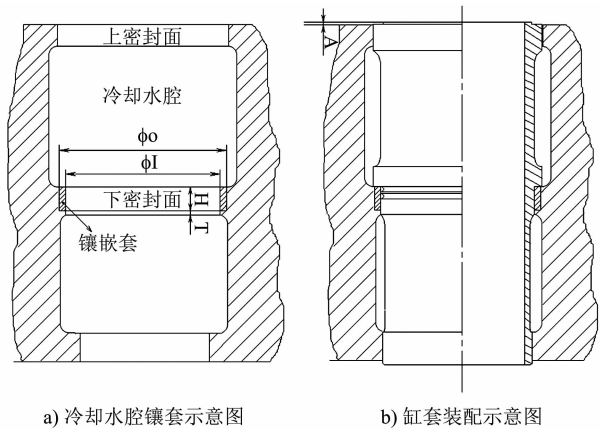
图 1 玉柴 6L 型柴油机缸体冷却水腔及缸套示意图

玉柴 6L 型柴油机缸体为铸铁材质, 其冷却水腔结构见图 1a)。水腔有上密封面和下密封面, 其中, 下密封面有凸肩支撑缸套, 并保证缸套相对于缸体上平面的凸出量。

将缸体安放在数控镗床上找正位置后逐个镗削 6 处缸套冷却水腔下密封面,镗削位置见图 1 所示镶套位置。为保证密封性,要求加工面光洁度达到  $Ra0.63$ 。镗削后镶嵌孔尺寸控制在  $\phi 130.000_{-0.03}^0\text{ mm}$  范围内;镗削深度控制在  $21 \sim 22\text{ mm}$  范围内;原密封孔下端保留  $2 \sim 3\text{ mm}$  不加工,用以定位镶套。

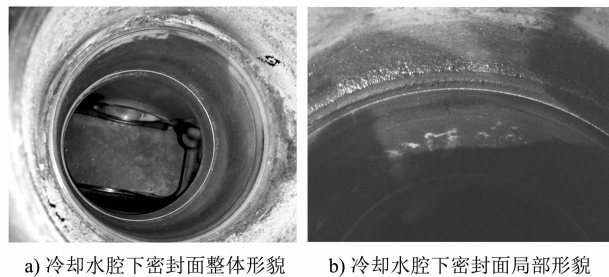
图 2 缸套冷却水腔下密封面穴蚀形貌

经目视检查发现: 6 个缸套冷却水腔下密封内圆表面和凸肩表面分别有不同程度的穴蚀, 尤其是密封面左右两侧区域穴蚀较为明显。图 2 为缸套冷却水腔下密封面局部穴蚀形貌。

活塞在往复运动换向过程中会引起缸体产生较大的高频振动，导致冷却水压力发生高、低交替变化，当局部区域水压将至饱和蒸气压时，便有气泡分离出来；继而冷却水压力又升高，气泡突然破裂，产生瞬间高压和高温，使冷却水腔壁承受非常高的冲击力和挤压力。这种反复的冲击力和挤压力

加速了缸体材料疲劳损坏，形成孔洞状穴蚀。

从以上分析可以发现：镶套修复工艺虽然加工难度加大，但修复过程没有热影响，不会造成缸体热变形，且镶嵌套不会受缸套冷热变化的影响而老化或脱落。因此，镶套修复工艺相对于其它修复工艺安全、可行，只要制定详细的工艺方案并在实际修复过程中严格控制加工精度是可以保证水腔密封性的。

从膨胀系数考虑，选用与缸体同材质的灰口铸铁镶嵌套最好，45 号钢镶嵌套次之，但从抗腐蚀性考虑则宜选用不锈钢或黄铜镶嵌套。由于此次修复的主要目的是消除穴蚀并防止再次发生穴蚀，建议选用防锈材质；另外考虑不锈钢材质的韧性和强度均大于黄铜，因此，最终镶嵌套修复采用不锈钢材质。

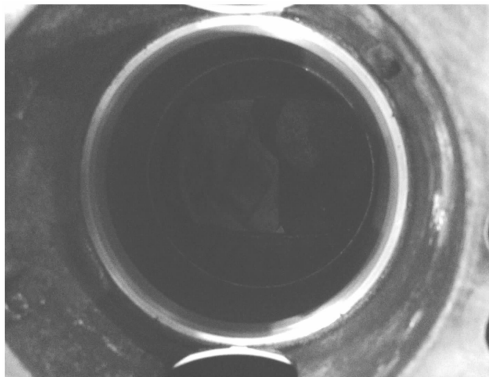
图 3 缸套冷却水腔下密封面镶套成品后形貌

在镗床上找正缸体,保证每道缸套密封内孔上孔、修复孔及下端未修复部位孔的中心线同轴度不低于  $0.020\text{ mm}$ 。然后逐一镗削不锈钢套内孔至  $\phi 123.000_{+0.020}^{+0.050}\text{ mm}$ ,不锈钢套内孔上端面倒角  $2\text{ mm} \times 45^{\circ}$ ,并铣削镶套上端面使其至缸体上平面距离为  $87\text{ mm}$ 。加工面光洁度应达到  $Ra0.63$ 。成品后形貌见图 3。

将不锈钢套在液氮里充分冷冻后利用夹具即刻装配就位,为增加密封性,在装配前用耐高温的密封胶涂抹在缸体扩孔位置表面。不锈钢套装配到位后应立即利用工装压紧固定,并保持  $24\text{ h}$  不动,待密封胶完全固化后方可进行加工工序。
