# 几起柴油机顶升机构故障的 共性原因分析及改进措施

**摘 要:** 针对实际运用中发生的多起柴油机顶升机构失效案例进行分析。分析表明: 案例中失效模式都表现为磨损, 虽然失效的主体零件不尽相同, 但均在材料及性能相对最薄弱的环节出现, 其失效的共同原因系轴线不平行。据此提出了改进措施。

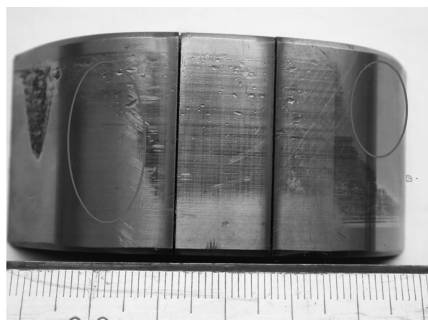
某 PA6 柴油机在大修时发现凸轮轴异常磨损, 磨损形貌见图 2。PA6 柴油机凸轮轴材料为 F173, 渗碳淬火, 硬度要求 60~62 HRC。滚轮材料为 GCr5, 淬火, 硬度要求 60~64 HRC。现场检查: 滚轮转动灵活, 未见卡滞现象, 宏观外形完好, 表

本案例是典型的凸轮表面接触疲劳磨损。两接触面做滚动、滑动或滑动加滚动复合摩擦运动时, 在交变接触应力的作用下, 材料表面疲劳而产生物质流失的过程, 称为表面疲劳磨损, 也称为接触疲劳磨损。易产生表面疲劳磨损的零件如齿轮、轴承、凸轮等。

金属表面接触疲劳磨损的过程通常是: 金属局部反复塑性变形→裂纹形成→裂纹扩展→金属表面脱落。上述案例中滚轮和凸轮工作时表面发生线接触, 损伤部位承载了所有负荷, 导致局部接触应力过大, 超出材料的疲劳极限, 导致发生疲劳磨损。磨损宏观形貌见图 3。进一步分析图 2 可知: 损伤部位呈交错分布, 摩擦痕迹表明: 凸轮轴线和滚轮轴线在运行时做双曲线运动, 即两者轴线在空间呈交错状、不平行。

图2 PA6 柴油机凸轮轴磨损形貌

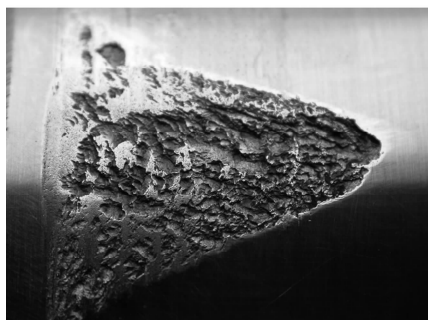
图3 接触疲劳磨损宏观形貌

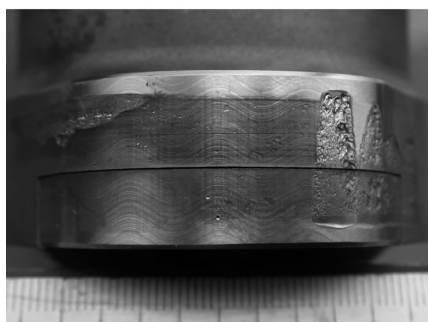
此故障与案例 A 失效形式相同, 均为接触疲劳磨损, 见图 4。

图4 MAN 柴油机凸轮轴磨损形貌

MAN16/24 柴油机滚轮材料为 17CrNiMo6, 渗碳淬火; 凸轮轴材料为 50CrMo4H, 中频淬火; 挺柱材料为 12CrNi3, 渗碳淬火。三者硬度均在 62 HRC 左右。故障损伤零部件为凸轮轴, 挺柱和滚轮未见明显损伤。

出现这样的磨损痕迹是因为凸轮轴轴线与滚轮轴线在空间不平行, 确切地说是空间交错导致表面载荷分布不良, 使凸轮轴局部接触应力过大, 出现接触疲劳磨损。出现这种状况有两种可能: 一是静态时轴线符合要求, 但在工作状态时出现不平行; 二是静态和工作时都存在不平行。

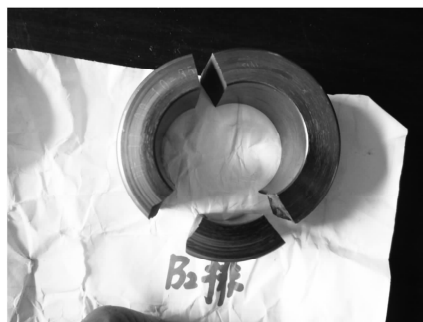
1 台 16PA6 柴油机在工作时发生滚轮碎裂, 但

凸轮轴表面未见损伤, 见图 5。

图5 碎裂的滚轮

本案例中滚轮的一个端面有剧烈摩擦痕迹。经对痕迹和断口分析发现: 裂纹起源于滚轮端面和内孔形成的直角部位, 系由摩擦裂纹引起的疲劳开裂, 见图 6、图 7。图 7 滚轮端面轻微腐蚀后可见白亮色局部淬火及回火痕迹。

以上现象都表明有持续的侧向力使滚轮窜向了滚轮导销的一端, 剧烈的摩擦使局部温度达到 760 ℃ 以上, 导致油膜破坏, 润滑失效, 材料性能劣化, 直至碎裂。衬套的磨损痕迹也表明润滑失效由一端向另一端发展, 见图 8。

PA6 柴油机滚轮材料为 GCr15, 淬火后硬度为 62 HRC 左右, 容易产生摩擦裂纹。挺柱材料为 20CrNi3, 渗碳淬火, 硬度为 58 ~ 60 HRC, 是高硬度、高耐磨零件。相比之下, 滚轮易产生摩擦裂纹而首先损坏。

在正常转配情况下,滚轮表面在弹簧的作用下紧贴凸轮表面,垂直受力;因此侧向力来源只能是两者轴线不平行导致的分力。损伤件是滚轮也表明两者的轴线在空间范围内有交点,才使滚轮靠向一边,持续地摩擦挺柱一侧的平面。

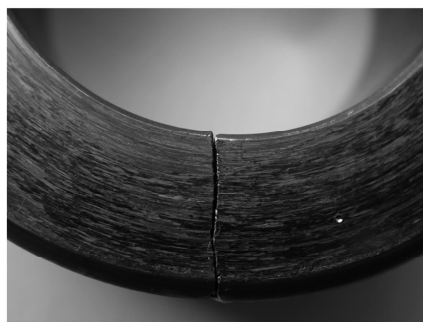
图6 滚轮端面的摩擦痕迹

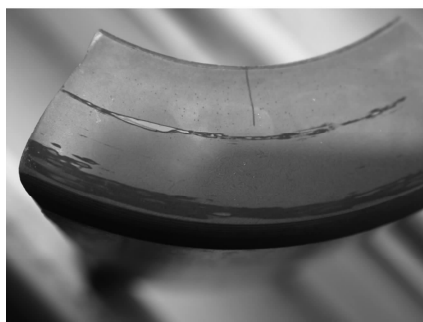
图7 滚轮端面摩擦条带

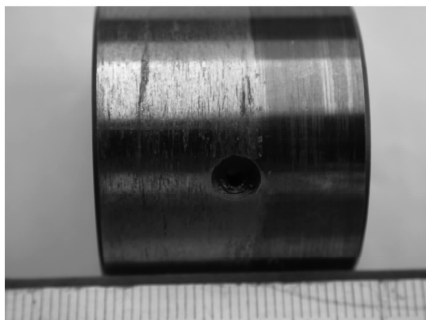
图8 衬套磨损状态

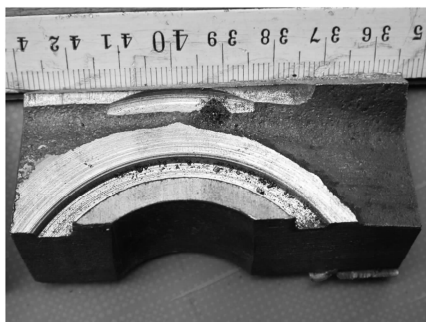
同是顶升机构,PC2-6B柴油机滚轮材料是20CrNi3,渗碳淬火,硬度要求60 HRC。其形制与MAN柴油机和PA柴油机滚轮不同,有一个凸台棱边,如图9。挺柱材料为QT500-7,硬度160~240 HBW,不是耐磨、抗磨材料。故障表现为挺柱金属被滚轮“加工”掉了,出现凹槽,如图10。

图10 挺柱磨损形式

滚轮凸台棱边“加工”掉挺柱侧面必须有一个持续的作用力,并且在这个作用力下产生位移

(相当于进刀),滚轮是装在滚轮销上的,也就是说沿销轴方向有侧向力。经受力分析可知,如滚轮销轴线与凸轮轴线不平行,轴向分力就产生了。事实上,滚轮销的导向柄一直处在自己找正的过程,滚轮在侧向分力的作用下向一边滑移。在现场可以看到:导套上的导向槽金属有被啃咬掉的痕迹。挺柱装配时,滚轮销与挺柱采用液氮冷套工艺进行装配。而在装配现场随机抽取挺柱总成时发现:存在明显的装配不正现象,这是导致挺柱磨损的重要原因。
