# 某核电应急柴油发电机组缸盖损坏事故原因分析

**摘 要:** 针对某核电站国产核级应急柴油发电机组在出厂试验期间, 出现柴油机缸盖损坏的严重事故, 通过对事故现场进行勘探, 并结合故障树分析的方法, 对可能引起该事故的因素进行排查。结果表明: 喷油器喷孔尺寸、喷孔角度及弹簧刚度不符合图纸要求是导致事故的根本原因。

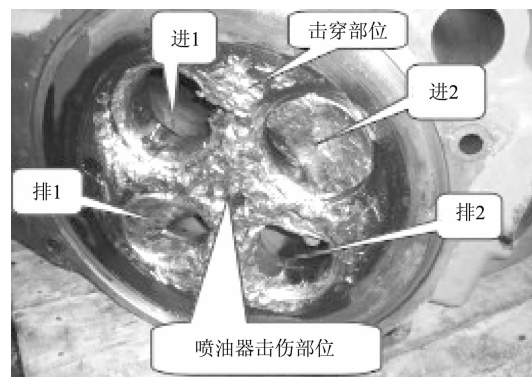
拆下 A2 缸缸盖后发现: 缸盖燃烧面严重损坏, 喷油器被击伤, 进 1 和进 2 之间被击穿, 活塞顶面已经完全烧熔, 如图 1 所示。

图1 A2 缸缸盖损坏后的情况

排气阀弯曲、断裂发生后, 随着柴油机的运行, 断裂的阀盘部分打坏活塞顶、喷油器喷嘴及缸盖燃烧面。

该事故发生后, 由于 A2 缸缸盖被撞穿, 缸盖内冷却水进入缸内, A2 缸不工作; 随着扫气进程, 缸内积水进入 A 列排气总管。由于故障后停车及时, 运行时间很短, 积水只进入相邻的 A1、A3、A4、A5 缸, 造成这些缸套内表面锈蚀。

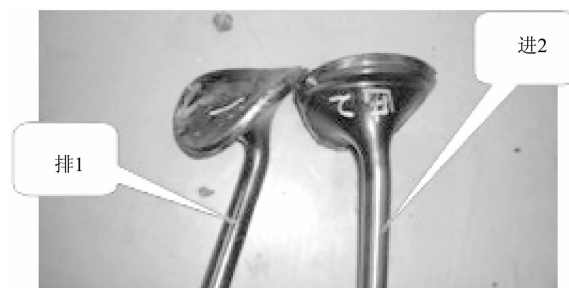
进一步扩检发现: A2 缸两根进气阀断裂, 进气阀 1 和排气阀 2 阀杆弯曲; 进气阀 1 和排气阀 1 导套断裂, 如图 2 所示。

图2 A2 缸排气阀 1 和进气阀 2 弯曲

正常情况下, 柴油机工作时气阀在导套中运动, 阀盘与阀座贴合, 保证了进排气阀的运行轨迹。但本台柴油机由于喷油器制造质量问题, 造成燃烧不充分, 排温异常, 局部热负荷高, 阀杆与导套异常磨损, 积炭严重。过多的积炭在扫气过程中, 窜入气阀阀杆与导套间 (由于进气压力大于排气压力, 积炭不会进入进气阀与导套之间), 造成阀杆与导套间磨损, 由于阀杆与导套之间的间隙很小 (0.08 mm), 致使阀杆与导套干涉、粘接, 造成气阀弯曲, 进而引起气阀疲劳断裂<sup>[5]</sup>。

从断口分析, 阀杆与导套间磨损也全部表现在排气阀与排气阀导套; 且排气阀为疲劳断裂, 进气阀为过载脆性断裂, 说明排气阀首先断裂, 随后在进气阀打开期间, 断裂的阀盘与活塞顶、进气阀发生碰撞, 进而引起进气阀断裂。也即 A2 缸排气阀首先断裂, 引起 A2 缸进气阀断裂。

A2 缸由于气阀弯曲、断裂, 使气阀导套受到外力作用, 导致气阀导套断裂。

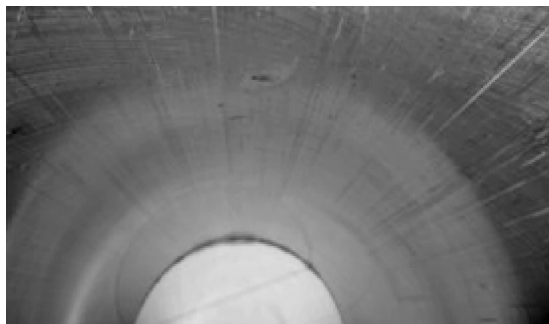
缸套拆下后发现：A3 和 B1 缸缸套内部均有很多不同深度的拉痕，如图 3 所示。同时，拆检时发现：A1、A3、A4、A5 缸缸套内表面锈蚀严重。

图3 A3 缸缸套内部有不同深度的拉痕

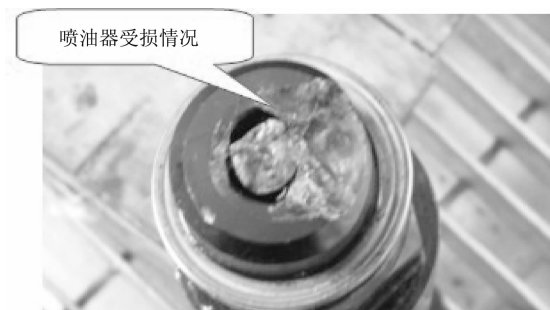
拆卸 A2 缸喷油器后发现：喷油器喷嘴、螺母损坏，喷油器连接管断裂，如图 4 所示。

图4 A2 缸喷油器严重损坏

气阀弯曲、断裂后, 随着柴油机的运行, 断裂的碎片在缸内自由运动, 致使喷油器受到外力冲

击, 最终导致喷油器压块螺栓扭曲变形、压块端面损伤、喷油器连接管断裂。

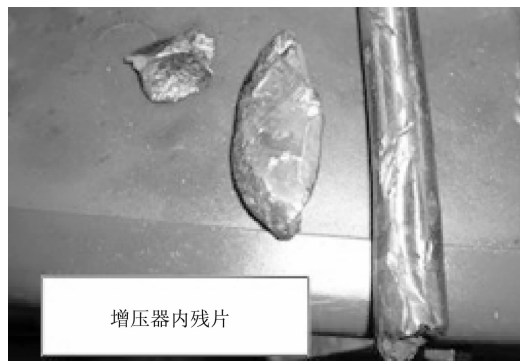
在 A、B 排增压器、进气腔、排气管内发现大量金属残留物，A2 缸缸套内也发现有金属残片，如图 5 所示。

图5 增压器 A、B 两列均发现大量残片

对进气道、排气道、A2 缸内、A、B 排增压器内收集到的碎块进行材质分析, 表明: 碎块材料为进、排气阀及活塞顶材料, 未发现其它成分。可以排除外来异物进入的可能。
