# 12V240 机车柴油机连杆瓦失效故障分析与预防措施

**摘 要:** 针对 12V240 机车柴油机发生的连杆瓦失效故障, 通过对工作环境和工作状态的分析, 得出故障原因系瓦孔座存在尺寸偏差, 轴承螺栓紧固力偏小。由此提出了相应的预防措施: 保证瓦孔座各部位尺寸, 螺栓紧固力矩达到技术要求。

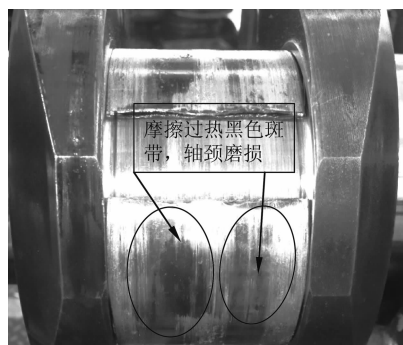
DF<sub>7</sub>150 机车柴油机 12V240 在水阻试验过程中, 第 4 位连杆瓦发生失效故障。连杆瓦、连杆颈磨损情况如图 1 所示。

图 1 连杆瓦、连杆颈磨损情况

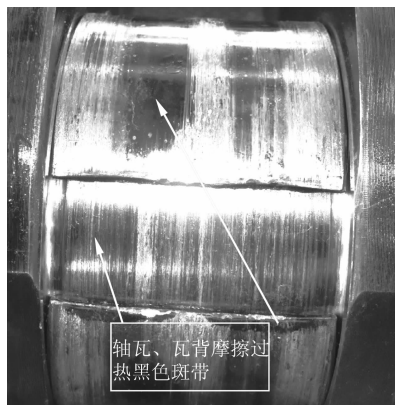
主副连杆瓦、连杆颈粘咬, 轴瓦与连杆大端孔座相互摩擦, 瓦背出现发黑、发蓝斑带, 见图 2。

图2 瓦与轴粘咬

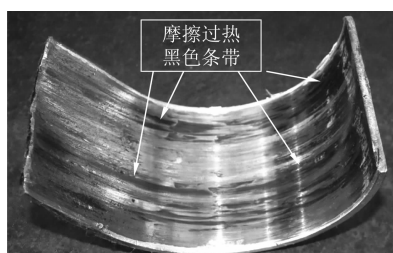
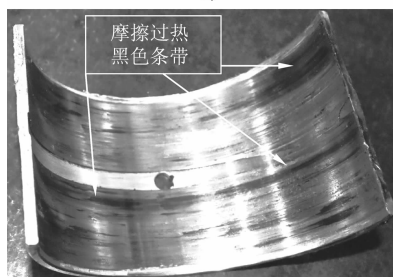
拆卸后发现: 主瓦合金层已磨损, 金属磨屑在轴瓦间摩擦产生高温, 形成黑色条带状失效形貌, 见图 3。副瓦瓦背主承载区过热明显, 孔座互磨, 产生热量, 部分热量辐射散发, 部分热量在瓦背和瓦孔座间聚集, 过热痕迹被扩宽、拉长成条带状。如图 4 所示。

图3 主瓦合金面磨损失效情况

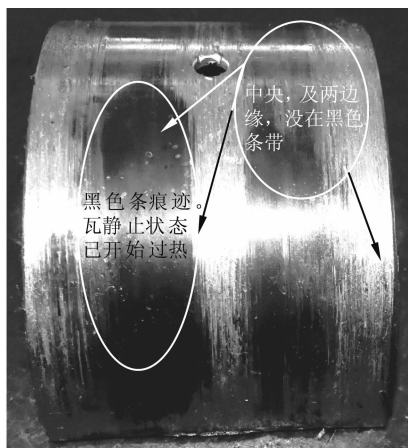
图4 副瓦瓦背过热情况

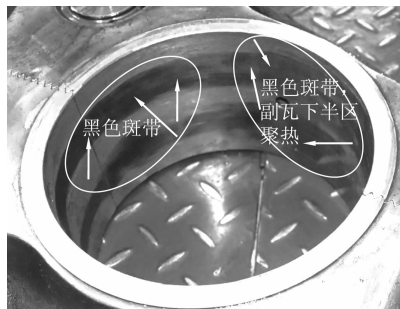
观察连杆大端孔座发现: 主副瓦及孔座均出现过热黑色斑带, 副瓦瓦孔下半区润滑差, 散热差, 副瓦油孔区域过热黑色斑带较其它部位严重, 见图 5。黑色斑带是瓦背与孔座在静止状态下形成的过热痕迹。导热性差是轴瓦合金热疲劳剥离失效的主要原因, 是故障起始区域。发黑部位正对应图 3 中瓦合金剥离磨损最严重的区域。测量轴瓦孔座, 圆

柱度 ( $-0.08 \sim -0.12 \text{ mm}$ ) 超限, 该部位油膜变得最薄, 轴瓦间很快由液体摩擦发展到少量、轻度接触摩擦。

合金面剥离下来的物质参与轴瓦间摩擦。轴瓦摩擦剧烈区域正对应轴孔座过热部位, 瓦背与孔座聚热导致合金热疲劳剥离。每次轴瓦间局部接触摩擦, 产生热量聚集, 又通过瓦合金、瓦钢背传导到连杆瓦孔座上, 最终形成副瓦下半区黑色斑带。

图5 孔座失效状态

轴瓦孔座密贴性差主要原因如下: (1) 孔座圆柱度 ( $-0.08 \sim -0.12 \text{ mm}$ ) 超限; 瓦合口上下  $45^\circ$  区域呈椭圆状, 且超限。(2) 轴瓦在孔座内紧余量不足, 合金层散热差, 引发合金热疲劳剥离失效。这也是导致瓦背聚热形貌的两个主要原因。

(1) 在轴瓦装配过程中,工艺技术须执行到位。瓦孔座的各部位尺寸、圆柱度工艺限度应控制在  $0 \sim 0.04 \text{ mm}$  范围内。
