# LSR 型高弹性联轴器异响故障原因分析和改进措施

**摘 要:** 针对某高弹性联轴器在运行过程中发生异响的故障, 根据故障的可能原因建立故障树并进行逐一分析。分析表明: 轴承座加工倒角偏大, 轴套与自润滑轴承配合端外侧最大直径偏小, 导致自润滑轴承窜出, 致使系统运行不稳定, 发出异响。据此制定了相应的改进措施, 并取得较好效果。

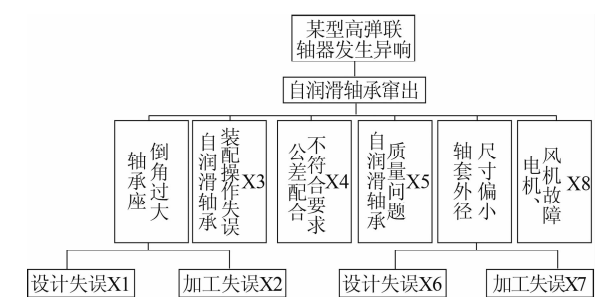
图 3 LSR 型高弹性联轴器发生异响故障树

根据故障情况分析, 异响来自自润滑轴承。对自润滑轴承窜出的原因进行初步分析后, 建立故障树如图 3 所示。

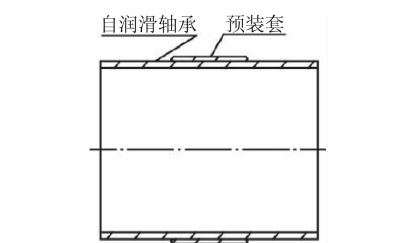
图 4

查看原始自润滑轴承装配记录：先用煤油或柴油清洗干净，然后在机油内浸油、沥干。装配步骤：轴承座孔内孔涂 ZY801 厌氧胶；将自润滑轴承压装入预装套内，如图 4 所示；用顶盖将自润滑轴承敲入轴承座孔内孔直达装配位置，同时脱离预装套，见图 5 左；自润滑轴承内孔圆整，见图 5 右。原始自润滑轴承装配记录记载的安装方法正确，且按图纸尺寸安装到位，符合装配要求，故排除此因素。
