# 某型大功率柴油机低温水泵漏水原因分析

庞龙俊, 黄旭, 周金丹, 高向花, 陈晨光

(陕西柴油机重工有限公司, 陕西 兴平 713105)

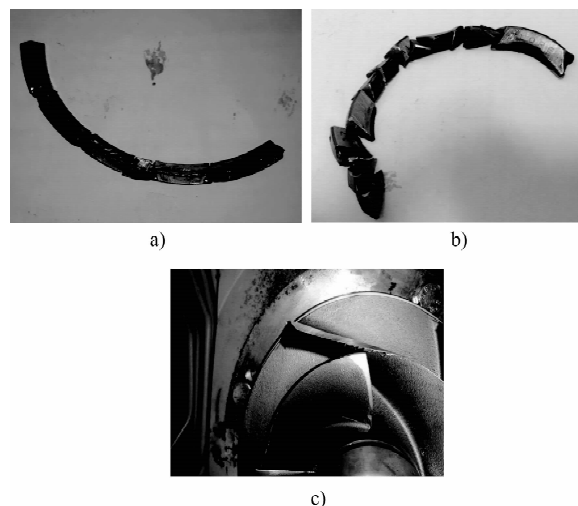
图 1 故障情况

拆下低温冷却水泵后发现: 齿轮端外轴承 (单列滚柱轴承) 的黄铜质轴承保持架碎裂; 轴承内圈与冷却水泵驱动小齿轮接触部分的凸肩整圈龟裂并脱落; 主轴承外圈有明显的过热导致变色现象; 水泵叶轮 (青铜材质) 与进水管刮擦发生卷边。故障具体情况见图 1。

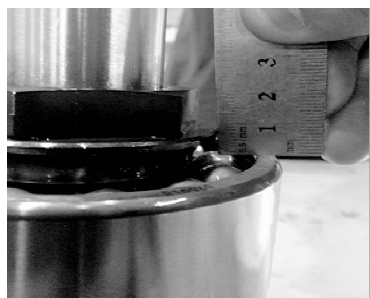
图2 轴承内圈与水泵轴发生轴向相对位移

低温水泵驱动齿轮、中传齿轮、B 列滑油泵齿轮均有不同程度的刮擦和挤压痕迹。将水泵轴垂直放置, 轴承内圈与水泵轴发生可逆的轴向相对位移 (图 2), 约 7 mm, 而图纸要求为 0 mm。

水泵轴发生窜动的可能原因有: (1) 深槽滚珠轴承内圈未安装到位即锁紧螺母。(2) 锁紧螺母没有按工艺技术文件规定 ( $220 + 20 (N \cdot m)$ ),

螺纹部分涂抹乐泰防松胶) 进行有效紧固, 在运转中发生松动, 并引起一系列连锁反应。(3) 水泵或水泵叶轮安装过程中, 水泵叶轮与进水蜗壳的径向或者轴向间隙 (主要是轴向间隙) 未达到技术要求, 运转过程中叶轮发生刮擦; 设计中不可避免地会产生轴向力, 在轴向力和刮擦产生的反向轴向力以及不规则的径向力综合作用下, 水泵轴在高速转动中的运动呈不规则多维运动, 在振动等作用下引起螺母松动, 进而轴承内圈和水泵轴产生相对运动并引起一连串的连锁反应。

水泵损坏导致前端箱整个齿轮系磨损，整个滑油系统通流元件产生污染甚至失效，这是一个小概率事件引起的系统故障，须引起高度重视。为此专门制定水泵安装作业指导书，并对水泵轴承安装、叶轮安装等关键点增加互检、专检，以避免水泵安装中出现的人因失误。

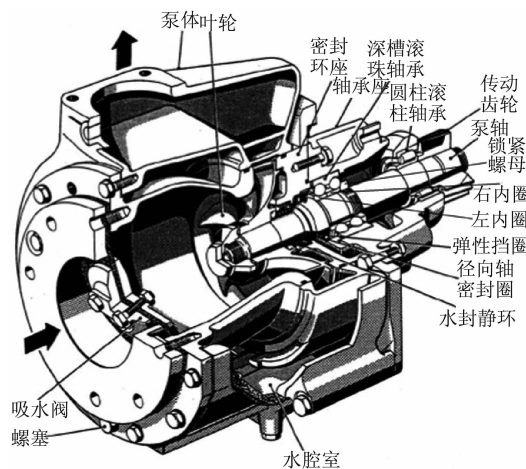
图5 低温水泵剖视图

正常状态下，动、静环接触后，静环的厚度应为  $20.5 + 0.5 \text{ mm}$ ，而自然状态下静环的厚度值为  $23.8 \text{ mm}$ ，也就是说静环须被压缩  $2.8 \sim 3.3 \text{ mm}$ ，才能有效起到密封作用。从水泵剖视图（图5）可以看出：深槽滚珠轴承左边内圈与轴上凸肩靠紧（现场拆检检查结果与图纸相符），右边内圈靠紧左边内圈（而现场拆检结果为相距  $6 \sim 7 \text{ mm}$ ），这样，当轴在叶轮压差力和驱动齿轮向心力的作用下向右窜动时，在左边内圈和轴凸肩的作用下实现轴向定位，此时静环的状态与剖视图一改，即被压缩  $2.8 \sim 3.3 \text{ mm}$ ，实现有效密封；当轴向左窜动时，轴承右边内圈及锁紧螺母被轴承外圈限位，但由于左右内圈存在  $6 \sim 7 \text{ mm}$  间隙，故实际上整个轴已偏离了设计位置，向左窜动了  $6 \sim 7 \text{ mm}$ ，此时静环

不但没被压缩，反而与动环之间存在约  $3 \sim 4 \text{ mm}$  的间隙，因此发生带压泄漏。

那么轴承内圈与水泵轴如何会发生  $6 \sim 7 \text{ mm}$  的位移。如果是螺母松脱，那么轴窜将是一个渐进的过程，与之对应的泄漏也应该是逐渐增大的过程，但该泵是突然泄漏。如果是安装过程中在深槽滚珠轴承右内圈推进不到位，与左内圈存在较大间隙的情况下紧固螺母，那么在水泵安装后的初期，由于机封依然处于压缩状态，水泵并不会出现泄漏；而当水泵长期运行后，轴在叶轮压差力和驱动齿轮向心力的作用下，发生较大轴窜时，机封失效，呈现带压泄漏状。

综上所述，可以确定水泵发生泄漏的直接原因是轴窜造成水封失效；而根本原因是安装过程中深槽滚珠轴承内圈推进不到位即进行锁紧螺母紧固。
