## 燃油泵漏油问题的分析与解决措施

赵 伟, 王学兵, 王中庆, 刘云霞, 谌继南

(河北华北柴油机有限责任公司, 河北 石家庄 050081)

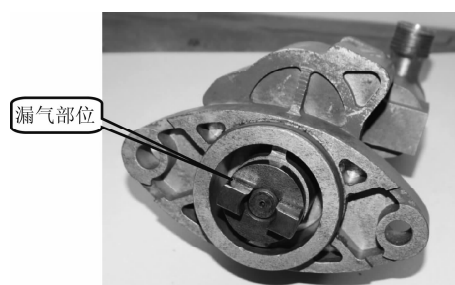
图2 燃油泵漏气部位

对两台故障燃油泵进行气密试验, 发现泵轴端有明显漏气现象, 漏气部位见图2。

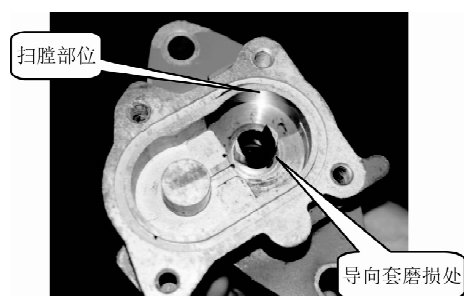
图3 齿轮室磨损情况

拆检两台故障燃油泵, 发现: 齿轮室处主动齿轮侧扫膛; 内部导向套全部磨损; 顶盖主动齿轮侧、内腔对应部位磨损; 油封对应部位磨损。1号燃油泵拆检情况见图3、图4、图5。2号燃油泵拆检情况见图6、图7。

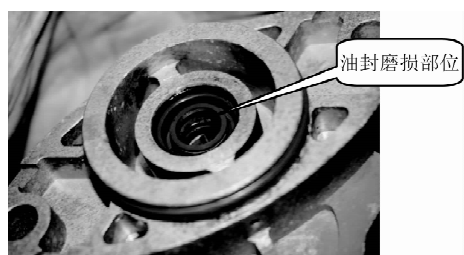
图5 主动轴油封磨损情况

根据故障现象分析，造成燃油泵漏油的原因是主动齿轮扫膛产生的金属碎屑将油封磨坏。而齿轮扫膛的直接原因是主动齿轮轴倾斜，与齿轮腔底面不垂直，导致齿轮在齿轮腔内异常旋转，造成偏磨。导致主动齿轮轴倾斜的可能原因：一是燃油泵本身存在问题；二是与燃油泵相连的传动机构存在问题。基于此建立燃油泵漏油故障树，如图8所示。

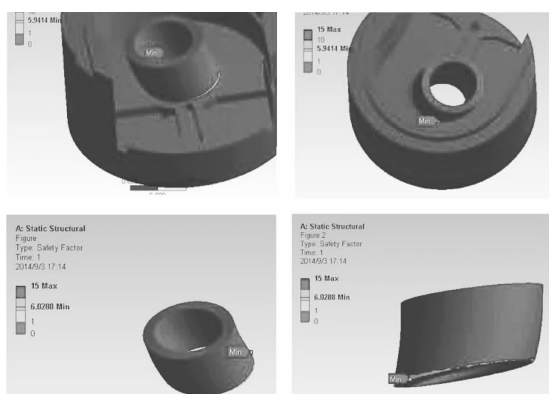
图 9 泵体故障部位 CAE 分析

泵体故障部位齿轮轴套处的 CAE 分析见图9。最大应力出现在支撑轴根部，为 38.4 MPa；支撑轴向低压侧倾斜，最大变形出现在支撑轴顶端，为 0.003 mm，与配合零件发生结构干涉的可能性不大；整体安全系数很高，达到 10 以上，应力最大的根部位置的安全系数也达到 5.9，故此结构安全，且有很大裕度。

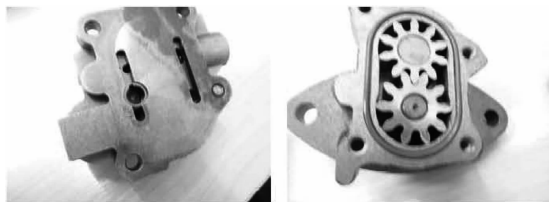
图 10 拆检情况

并且，同批次样泵通过了部件 500 h 冲击试验，无异常磨损，流量衰减也满足要求。拆检情况见图 10，流量对比见图 11。

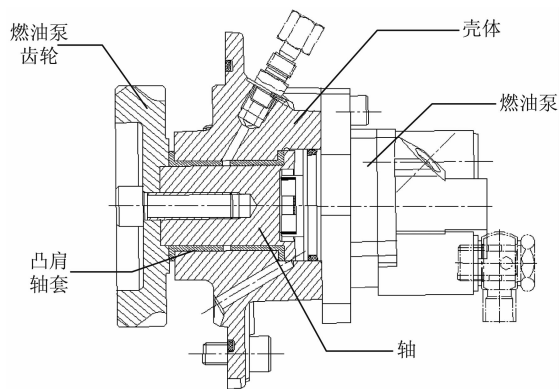
图 12 燃油泵安装情况

燃油泵的传动是依靠燃油泵齿轮带动轴旋转，轴与燃油泵主动轴通过键连接，带动燃油泵主动齿轮旋转。如果传动过程中燃油泵主动轴受到异常的侧向作用力，则会导致主动齿轮轴倾斜，继而引发燃油泵故障。燃油泵安装情况见图 12。

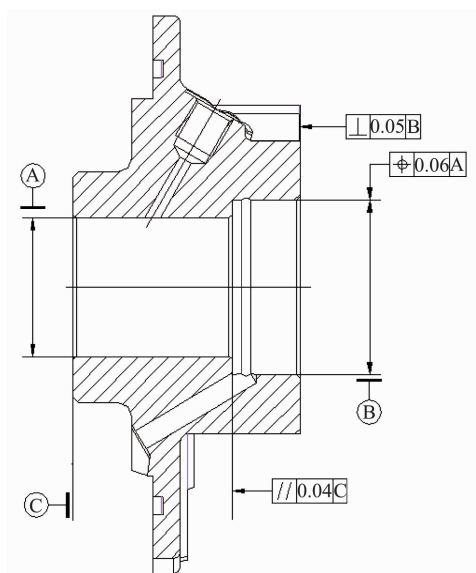
图 13 壳体检测要求

对相关零部件进行拆检，传动机构齿轮及传动轴等未发现明显异常现象。为了进一步对相关零部件质量情况进行复查，抽检同批次库存件，进行尺寸及形位公差检测。经检测：燃油泵齿轮、凸肩轴套、轴的尺寸及形位公差均合格；壳体尺寸合格，但有三处形位公差合格。壳体检测要求见图 13，共抽检 3 件，检测结果见表 1。

严格控制壳体 $\boxed{\perp 0.05B}$ 、 $\boxed{\oplus 0.06A}$ 两处形位公差,防止燃油泵长期运转过程中主动齿轮轴倾斜加剧,埋下质量隐患。

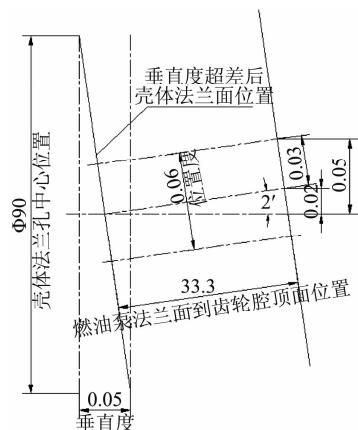
图 14 理论公差分析图

由图 15 可以看出：若壳体端面垂直度为 0.148 mm、内孔位置度为 0.351 mm，则燃油泵主动齿轮轴倾斜 6'、位移 0.23 mm；对比图 14 理论值（壳体端面垂直度 0.05 mm、内孔位置度 0.06 mm）情况，倾斜角度超差 4'、位移超差 0.18 mm。由于泵体主动齿轮轴套内孔与主动轴间隙为 0.01 ~ 0.04 mm，而壳体两形位公差超差导致的偏移情况远大于这两处间隙。因此认为，这三处形位公差中  $\perp 0.05B$ 、 $\Phi 0.06A$  是导致燃油泵主动齿轮轴倾斜的主要原因。该因素在柴油机使用初期可能影响不明显，但随着齿轮的不断旋转及柴油机的振动，主动齿轮轴的倾斜会不断加剧，最终导致燃油泵磨损漏油。

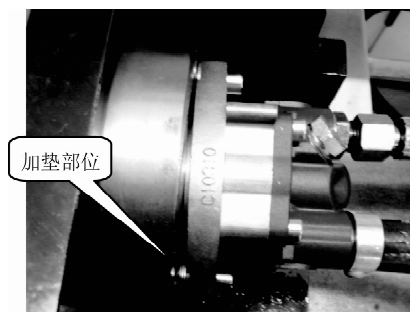
图 16 安装方式

为了验证上述传动机构问题是否会导致与故障燃油泵同样的磨损现象,通过在燃油泵法兰孔处加垫片的方式来模拟燃油泵接口偏斜情况,安装方式

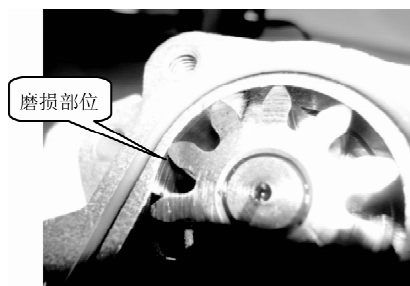
图 17 磨损情况

见图 16。运行 10.5 h 后拆检发现：泵体齿轮腔内出现与故障泵同样的磨损现象，见图 17。
