# PA6B 柴油机进排气阀断裂原因分析

赵建平, 窦振寰, 秦军红, 王江坤

(陕西柴油机重工有限公司, 陕西 兴平 713105)

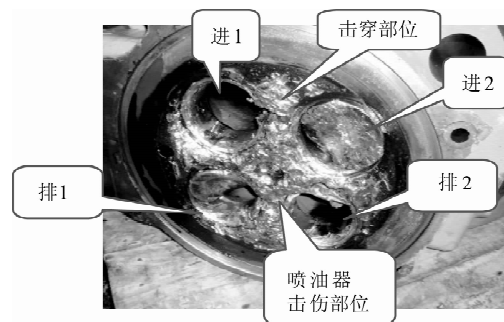
图1 A2 缸缸盖燃烧面

在扫气过程中窜入排气阀阀杆与导套间（由于进气压力大于排气压力，积炭不会进入进气阀与导套之间），造成阀杆与导套间磨损；且由于阀杆与导套之间的间隙很小（0.08 mm），致使阀杆与导套发生干涉、粘接，导致排气阀弯曲，进而引起排气阀疲劳断裂。从断口分析看，阀杆与导套间的磨损也全部发生在排气阀与排气阀导套；且排气阀为疲劳断裂，进气阀为过载脆性断裂。说明排气阀首先断裂，排气阀断裂后，阀盘在气缸内自由运动，导致 A2 缸活塞顶、缸盖燃烧面、进气阀、喷油器喷嘴、喷油器连接管等零部件损坏。

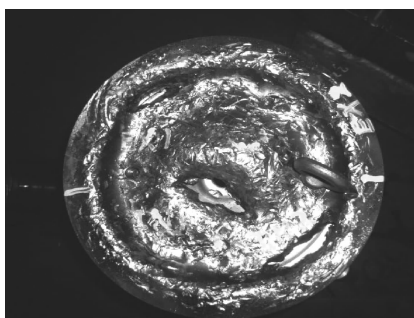
图 2 A2 缸活塞顶面

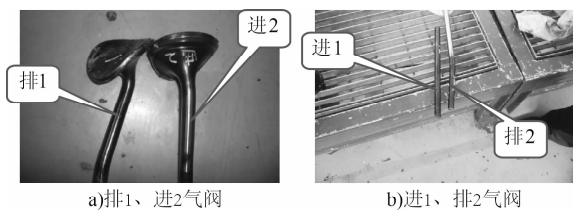
图 3 A2 缸排 1、进 2 气阀及进 1、排 2 气阀

(1) 根据进、排气阀阀杆断口形貌分析: 进气阀阀杆属脆性断裂, 过载形貌; 排气阀阀杆属疲劳特征。

从以上断口情况分析可以得出结论: 排气阀首先断裂, 进而引起进气阀及导套断裂。综合机械部分排查结果, 喷油器雾化质量存在一定问题, 不排除喷油器本身制造质量因素。

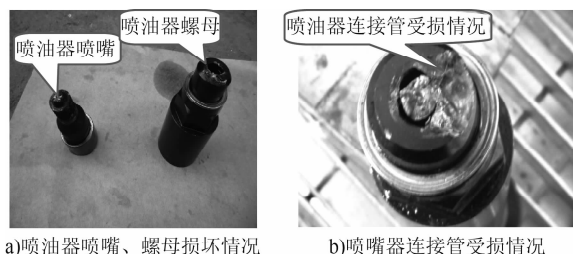
图 4 喷油器损坏

拆检 18 缸喷油器, 进行起喷压力、雾化情况标定试验, 结果起喷压力为 30 ~ 32 MPa, 低于图纸要求 (35 MPa), 雾化情况不良。进一步检查发现: 喷油器弹簧刚度不符合图纸要求。对装机 18 缸喷油器喷孔尺寸、角度进行检查, 发现: 喷孔尺寸及角度均超差。对除 A2 缸的其余各缸喷油器喷嘴进行着色探伤, 未见异常。

(2) 根据喷油器喷嘴断口形貌分析: 喷油器属机械损伤。

根据排查结果：喷油器喷孔尺寸、喷孔角度及弹簧刚度不符合图纸要求，造成起喷压力低，燃油雾化质量差，过多燃油喷入缸内，致使排温高、供油齿条格数偏大、油耗高、积炭严重。过多的积炭

综合分析，导致 PA6B 柴油机进排气阀断裂的原因为喷油器制造存在质量问题。排气阀断裂后引起 A2 缸活塞顶、缸盖燃烧面等零部件损坏。更换合格的喷油器及相关损坏的零部件后，故障消除。
